行政院農委會林務局委託專業服務案

拉拉山國家森林遊樂區巨木結構檢查計畫

成果報告

委託單位 行政院農業委員會林務局新竹林區管理處 執行單位 行政院農業委員會林業試驗所 111 年 6 月

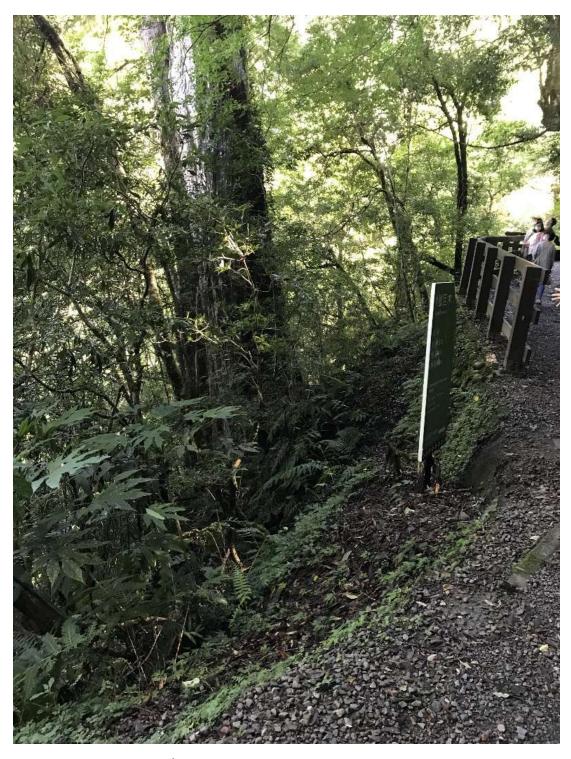
圖 8.1 號巨木生長情形與位置

1號巨木樹高41 m,胸圍9.8 m,樹型為圓形(另側略扁)。樹冠下少枯枝及枯葉,面溪谷側有斷枝向西北延伸,不危及遊客;主幹部分枝條往步道上方延伸,樹幹基部有些微損傷,整體評估風險低,後續建議依表8以維管紀錄表長期維護管理監測。

由於 1 號巨木位於斜坡,下方陡峭,坡向 320 西北,順著坡向根 張明顯,不利人員檢測操作,可及性中(若欲以儀器進行樹木健康度 檢測,需架平台或請攀樹師執行);全株在步道下方,且步道下的主 幹已斷,對遊客危害風險低,且現場遊客頻度為中,故判斷該巨木儀 器檢測必要性低(圖8)。

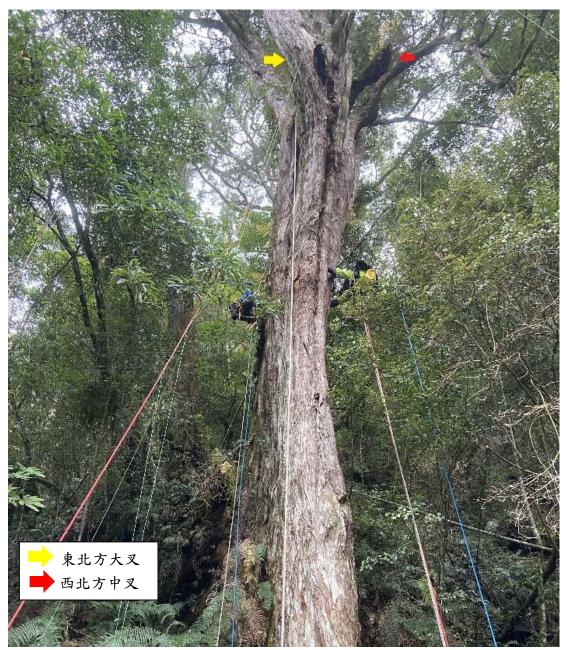
圖 10.2 號巨木主幹上方分叉位置示意圖

由圖 10 可見,2 號巨木於樹高 14.3m 處分為 3 叉,其中,往東北方 大叉(黃色箭號)上再分出 2 中叉,往西北方之中叉(紅色箭號)已 斷裂,2 號巨木經三種非破壞性儀器測試結果如下:

經攀樹師於 2 號巨木分叉上方進行觀察,往西北方之中叉斷裂處所產生之孔洞之橫斷面成水滴狀,此洞往上有 30cm 直徑之孔洞,深度大於 2.5m,內部碳化無透空;此洞往下有短軸約 60cm、長軸約 90cm之孔洞,其深度以卷尺垂降測量約 13.8m,洞內壁成焦黑狀,疑似曾遭雷擊所致;而往東北方之中叉枝葉茂密、生長旺盛,雖為封閉叉,然其下方有延伸至樹底之孔洞,且在步道上方,若此枝幹量體增大則有斷裂之風險,故另設試驗點並以鑽孔阻抗儀進行檢測。

綜上所述,2 號巨木主幹內部雖有孔洞,惟主幹支持部位強度尚足,然而中空部位過大有可能向廣場方向傾或先劈裂後再上半折斷; 而樹幹上方分叉枝條因有脫落危險,建議應留意其量體,避免過大, 並設立「請勿逗留」告示牌,請遊客注意,或盡早移除。另樹根土石 略有掏空,建議進行傾斜度計監測,並進行坡面沖蝕測試驗,以免有 土石掏空致使傾倒的風險。

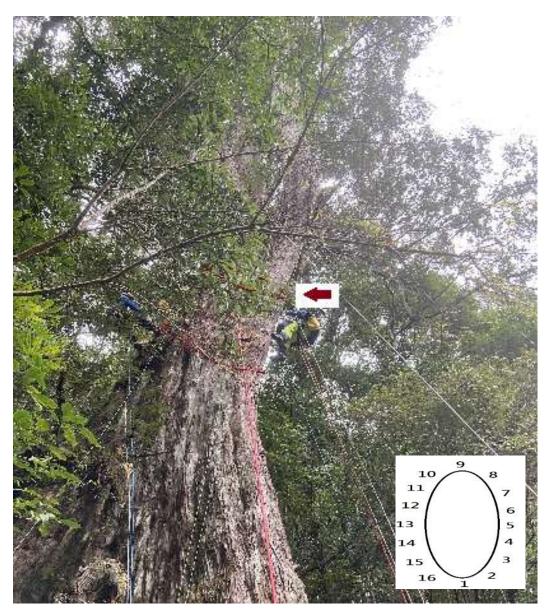
圖 12.2 號巨木應力波試驗位置圖

2號巨木以逆時針方向於樹幹進行 16點之應力波偵測,高點目標 高度與低點目標高度試驗位置如圖 12,應力波波速表如表 3,圖示結 果顯示 2號巨木內部有大孔洞。

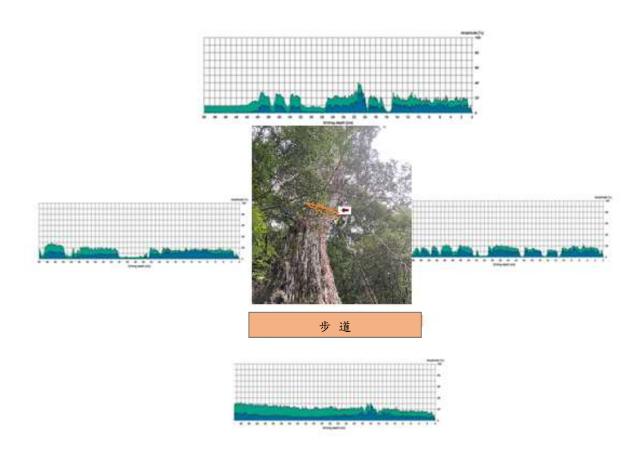
圖 14.2 號巨木高點目標高度阻抗試驗結果

大於 38%,強度好且殘留壁厚足。短軸方向近西方處,壁厚完整之長度約 48 cm,惟部份強度較弱,因短軸距短,故 t/R 達 76%,強度可且殘留壁厚足;短軸方向近東方處,壁厚長度超過 50 cm,惟部份強度較弱,t/R 大於 79%,強度好且殘留壁厚足。整體而言,2 號巨木高點目標高度以阻抗圖譜儀分析結果強度可。

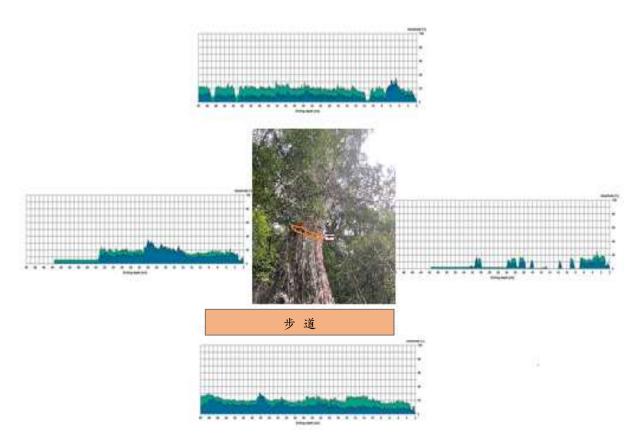
圖 15.2 號巨木低點目標高度阻抗試驗結果

故 t/R 達 56%,強度可且殘留壁厚足;短軸方向近東方處,壁厚完整之長度約 33 cm,惟部份強度較弱,t/R 大於 58%,強度可且殘留壁厚足。整體而言,2號巨木低點目標高度以阻抗圖譜儀分析結果強度尚可,然較高點目標高度差。

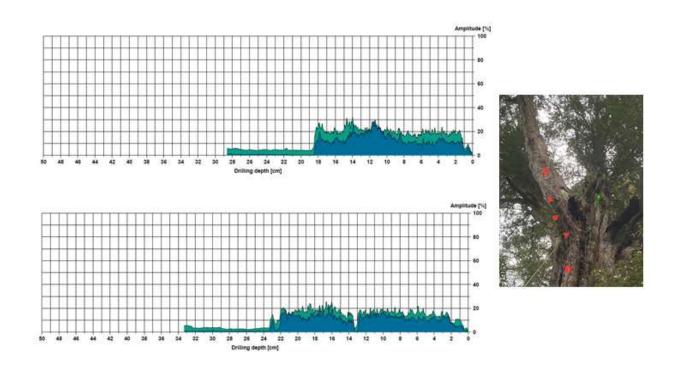
圖 16.2 號巨木東北方大叉枝幹阻抗試驗結果

東北大叉短軸於孔洞上下點各1處進行量測該處樹(圍231 cm), 試驗結果如圖16及附錄3,上方壁厚完整之長度約19 cm,長軸方向 t/R約51%,強度良好且殘留壁厚足;下方壁厚完整之長度約23 cm, 長軸方向t/R約56%,強度良好且殘留壁厚足。顯示孔洞上下方具相 當強度,惟孔洞處壁薄,一旦上方枝條生長旺盛,量體擴大,恐孔洞 處無法承受而斷裂。

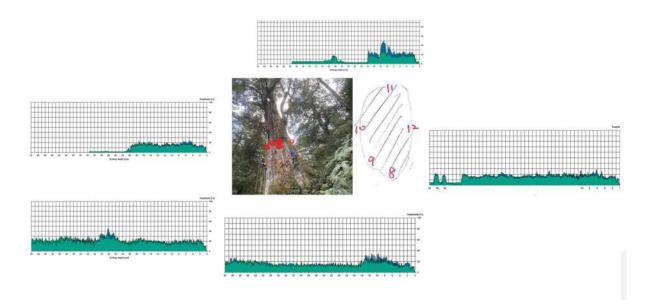
圖 19.3 號巨木高點目標高度平面阻抗試驗結果

3號巨木以阻抗圖譜儀(微鑽針長度 50 cm) 試驗結果如圖 19及 附錄 3,藍色為鑽入推力曲線、綠色為材值阻抗曲線,以綠色曲線為 主。於同一水平面試驗結果顯示:主幹近下坡處(圖 19 標示為 8、9、 12)強度良好(達 20%以上),且厚度超過 50 cm;主幹近上坡處(圖 19 標示為 10、11)強度 20%以上之厚度較少,部份低於 40 cm,顯 示 3號巨木內部孔洞偏上坡處。

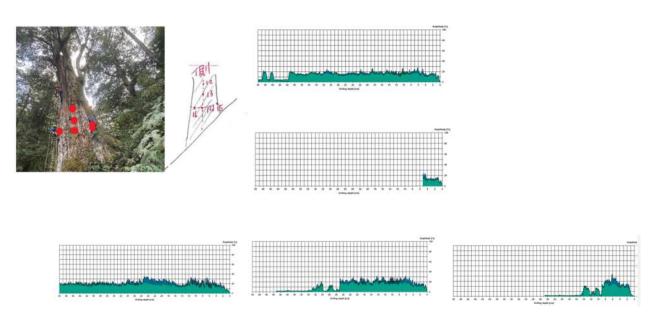
圖 20.3 號巨木不同高度及低點目標高度平面阻抗試驗結果

3號巨木不同高度及低點目標高度平面阻抗試驗結果如圖20及附錄3,於低點目標高度平面試驗結果顯示: 主幹近下坡處(圖20標示為16)強度良好(達20%以上),且厚度超過50cm;主幹近上坡處(圖20標示為15)強度20%以上之厚度較少,部份低於40cm,顯示3號巨木內部孔洞偏上坡處。主幹中軸不同高度顯示上下處強度好(達20%以上)之厚度足,中間處強度達20%以上者少,孔洞大。

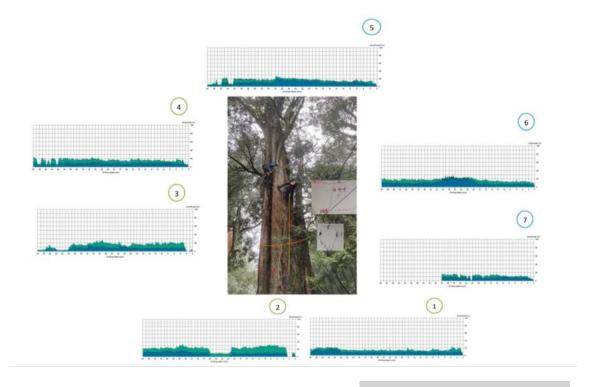
圖 23.4 號巨木阻抗試驗結果

4號巨木以阻抗圖譜儀(微鑽針長度 50 cm)試驗結果如附錄 4,由水平面試驗結果顯示:下坡處(圖 23 標示為 1、2、3、4)強度良好,且厚度超過 50 cm;樹幹上坡處(圖 23 標示為 5、6、7)強度良好處厚度較少,部份低於 40 cm,整體而言,主要承重處的強度尚足(圖 23)。

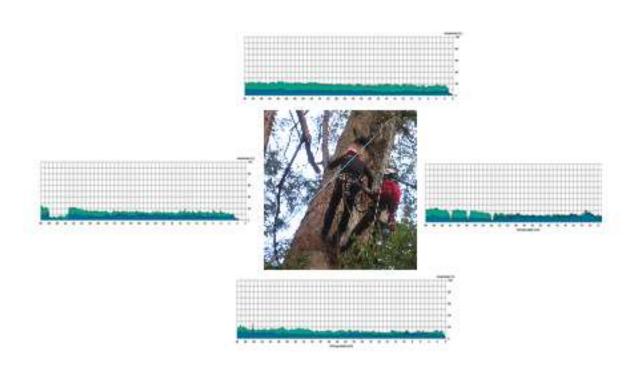
圖 26.5 號巨木高點目標高度阻抗試驗結果

5 號巨木以阻抗圖譜儀進行試驗(微鑽針長度 50 cm),高點目標高度水平面於上坡處逆時針方向每 90 度取 1 點進行量測,共 4 點。試驗結果如圖 26 及附錄 5,4 點壁厚完整長度皆超過 50 cm,半徑約59 cm,t/R 大於 84%,強度良好且殘留壁厚足。

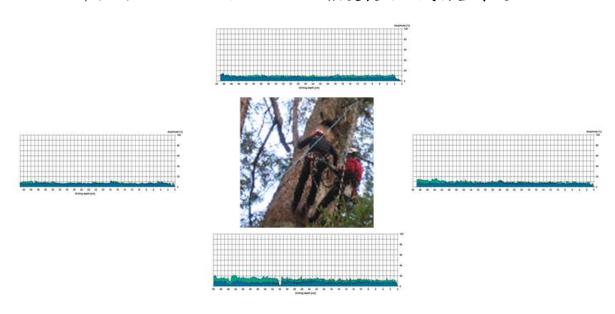
圖 27.5 號巨木低點目標高度阻抗試驗結果

低點目標高度水平面於上坡處逆時針方向每 90 度取 1 點進行量測,共 4 點。試驗結果如圖 27 及附錄 5,4 點壁厚完整長度皆超過 50 cm,半徑約 59 cm, t/R 大於 84%,強度良好且殘留壁厚足。

5號巨木 3 種非破壞試驗結果良好顯示主幹殘留壁厚,建議平時 以表 8 維管紀錄表進行監測。然而樹根盤錯,有浮根、掏空、土壤退 化之傾向,建議設立告示牌,避免遊客踩踏土壤,並架設傾斜度計以 利即時監測樹幹傾斜角度或進行坡面沖蝕試驗監測地面土體狀況。

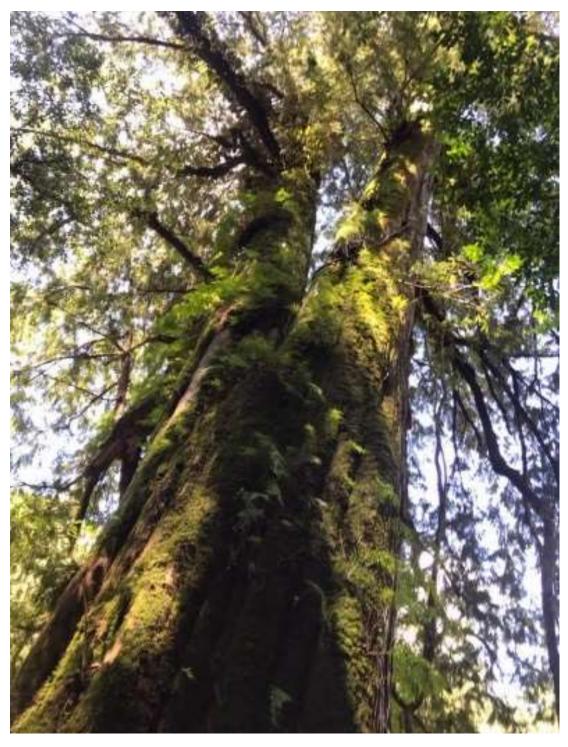
圖 29.6 號巨木生長現況

樹高 46 m,胸圍 7.6 m,樹型圓,主幹大,樹冠樹幹比大。樹冠下枝多,偏向 320 西北,枝條非常下垂(沿溪谷伸展),多有折斷,主幹枝條向溪谷向(西南側)延伸,數量多且量體大,強風來襲時宜多留意,有殘存 2 枝粗大斷枝,樹幹上附生植物眾多。順著坡向根張,向溪谷面有反應材,有浮根。巨木位置在步道下方,對遊客危害風險不大,且遊客頻度低,綜合評估結果判定儀器檢測必要性低(圖 29),後續建議依表 8 以維管紀錄表長期維護管理監測。

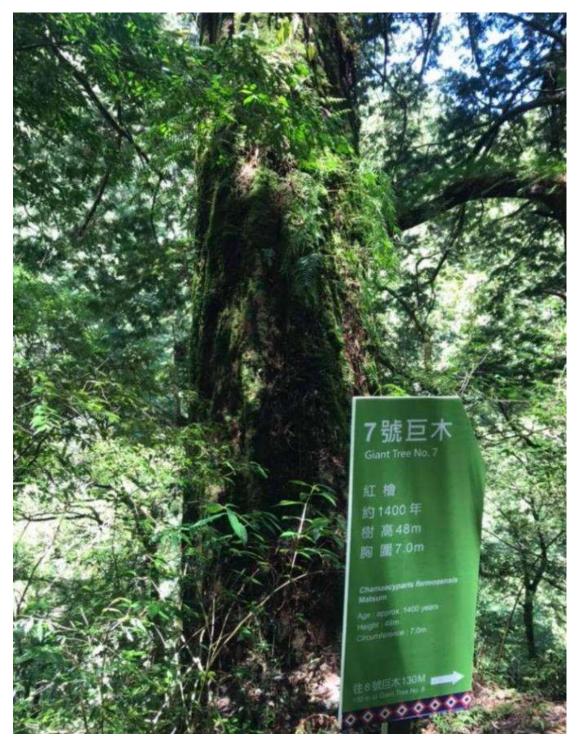
圖 30.7 號巨木生長現況

樹高 48 m,胸圍 7 m,樹型圓,坡陡,坡向 285 西,樹冠樹幹比大;樹冠下枝條多且非常下垂,偏向西沿溪谷伸展,枝條多有折斷及枯枝;主幹枝條茂盛,沿溪谷向延伸,宜注意強風斷枝;樹幹臨溪谷側樹皮翹起,附生植物眾多。順坡方向根張強烈,落差大,巨木位置在步道下方,對遊客危害風險低,且此區遊客頻度低,綜合評估結果判定儀器檢測必要性低,後續建議依表 8 以維管紀錄表長期維護管理監測(圖 30)。

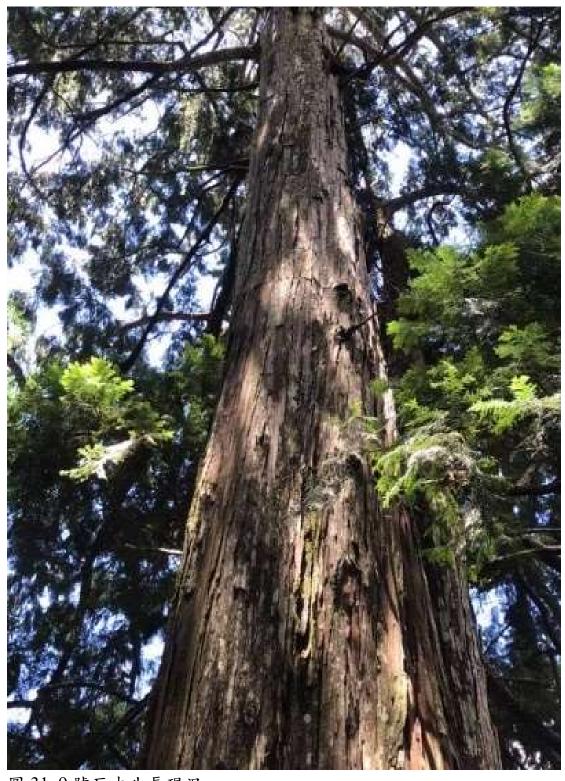
圖 31.9 號巨木生長現況

樹高 30 m,胸圍 4.5 m,樹型圓,為區內唯一的扁柏巨木,坡向 20 北,樹冠樹幹比大,且下垂;枝條非常下垂,沿溪谷伸展,多有折斷;母株樹幹破斷,子株主幹存活,樹幹呈扭曲狀,樹皮開裂明顯可觀察到;上方可分為 4 支幹,枝條多、茂密、下垂,多沿溪谷方向,強風來襲時宜多留意;順著坡向根張強烈;根盤錯結,形成帳篷狀。巨木在步道下方,對遊客危害風險低,且遊客頻度低,整體評估風險低,後續建議依表 8 以維管紀錄表長期維護管理監測(圖 31)。

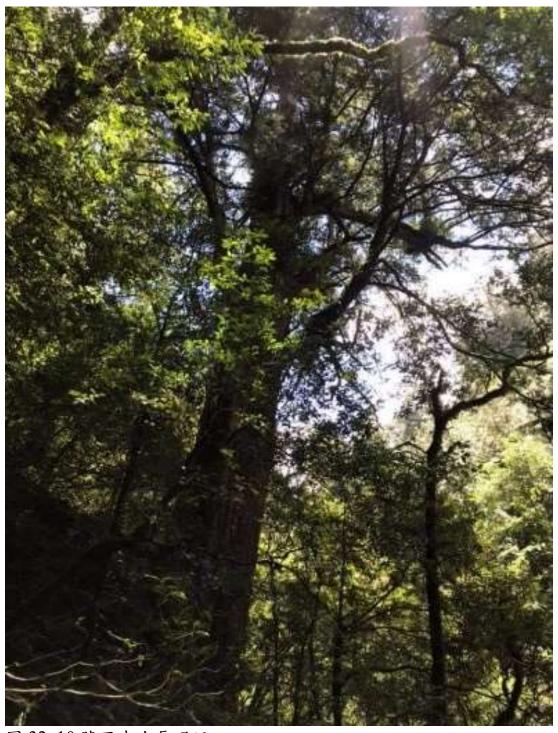
圖 32.10 號巨木生長現況

樹高 42 m,胸圍 7.2 m,樹型圓,坡向約 220 西南,主幹多有枝條,向西南側粗大枯枝多,密集於步道上方延伸,強風來襲時宜多留意;樹幹西側表皮疑似有生物性危害,附生植物眾多,下坡樹皮翹起,樹高 1.5 倍範圍有可能影響下坡處,建議可以傾斜度監測,順著坡向根張強烈。巨木位置在步道下方,對遊客危害風險低,遊客頻度中,綜合評估結果判定儀器檢測必要性低,整體評估風險低,後續建議依表 8 以維管紀錄表長期維護管理監測(圖 32)。

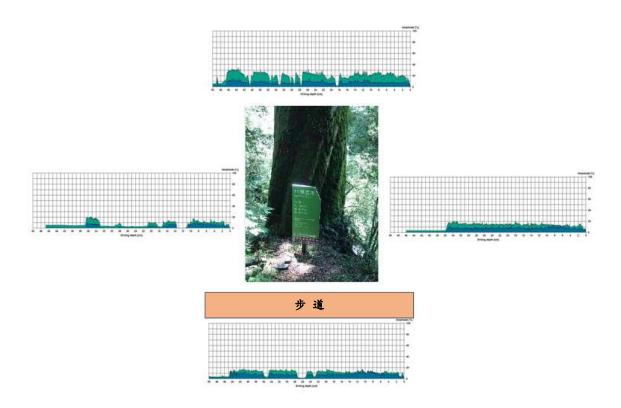
圖 34.11 號巨木高點目標高度阻抗試驗結果

11 號巨木以阻抗圖譜儀試驗(微鑽針長度 50 cm),高點目標高度水平面於上坡處逆時針方向每 90 度取 1 點進行量測,共 4 點。試驗結果如圖 34 及附錄 6,4 點壁厚完整逆時針方向分別為 45、34.5、48、37cm,半徑約 105 cm,t/R 分別為 42.8、32.8、45.7、35.2%,強度良好且殘留壁厚足。

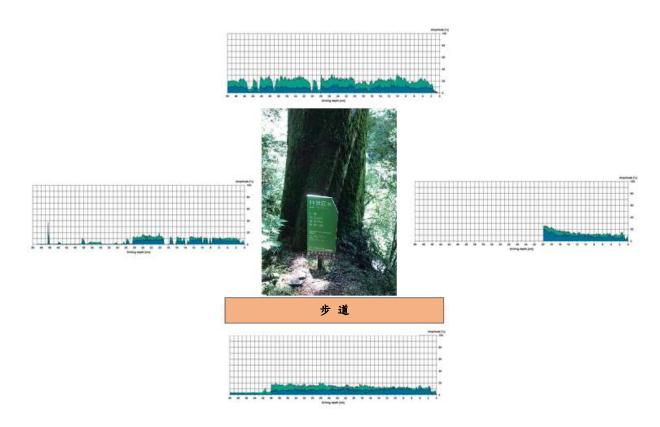
圖 35.11 號巨木低點目標高度阻抗試驗結果

低點目標高度水平面於上坡處逆時針方向每 90 度取 1 點進行量測,共 4 點。試驗結果如圖 35 及附錄 6,4 點壁厚完整逆時針方向分別為 49、36、>50、37.1cm,半徑約 108 cm,t/R 分別為 45.5、33.4、>46.4、37.1%,強度良好且殘留壁厚足。

11 號巨木 3 種非破壞試驗結果良好顯示主幹殘留壁厚,平時以表 8 維管紀錄表進行監測,其中,部分疑似枯死小枝及西側有 2 大型枯 枝在步道正上方,應特別注意。

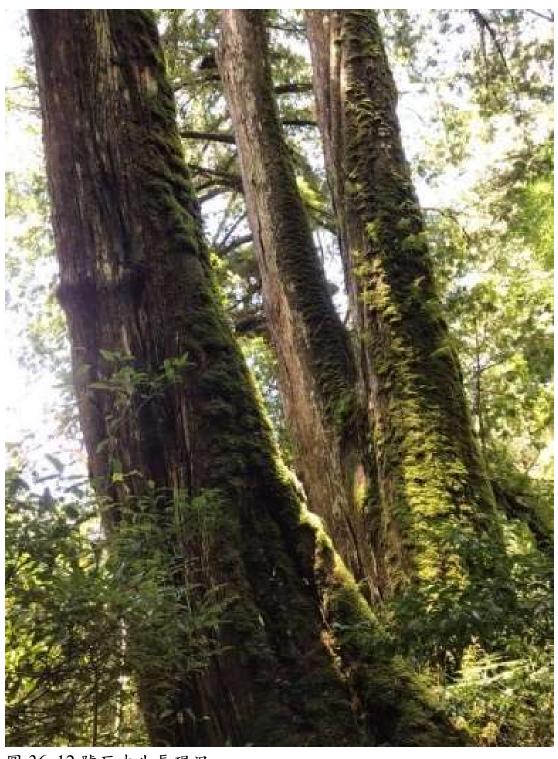
圖 36.12 號巨木生長現況

樹高 48 m,胸圍 13.6 m,樹型圓,坡向 278 西,樹冠樹幹比大, 且下垂;南側(近步道)支幹上方有枯枝,東北側(中幹)支幹上方有枯枝,西側(外向)支幹多且粗大,不影響行人;主幹上可分為 5 支幹, 呈豎琴狀,近下坡處樹皮翹起,樹根有浮根。巨木位置在步道下方, 坡向 278 西,對遊客危害風險低,遊客頻度低,後續建議依表 8 以維管紀錄表長期維護管理監測(圖 38)。

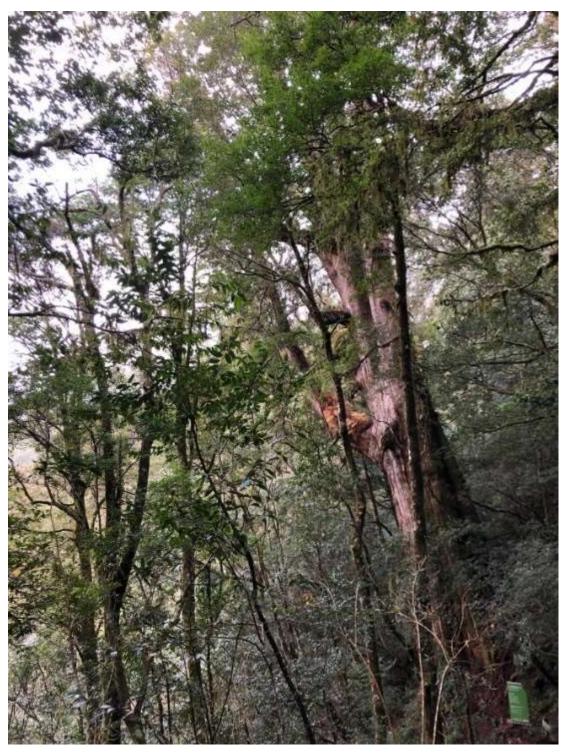
圖 37.13 號巨木生長現況

樹高 48 m,胸圍 10.8 m,樹型圓,坡向 227 西南,樹冠樹幹比大;樹枝下垂有枝斷;上方可分為 2 支幹,西側亞主幹巨大,於高度 7-8m處有 2 枯枝條在步道上,中間主幹有多數大型枯枝,東側支幹亦有枯枝,強風來襲時宜多留意;下坡樹幹之樹皮翹起;順著坡向根張強烈,上坡處樹根有浮根(標牌木椅處),東側樹根基部掏空(雨水沖刷)。後續建議依表 8 以維管紀錄表長期維護管理監測並留意土壤狀況(圖37)。

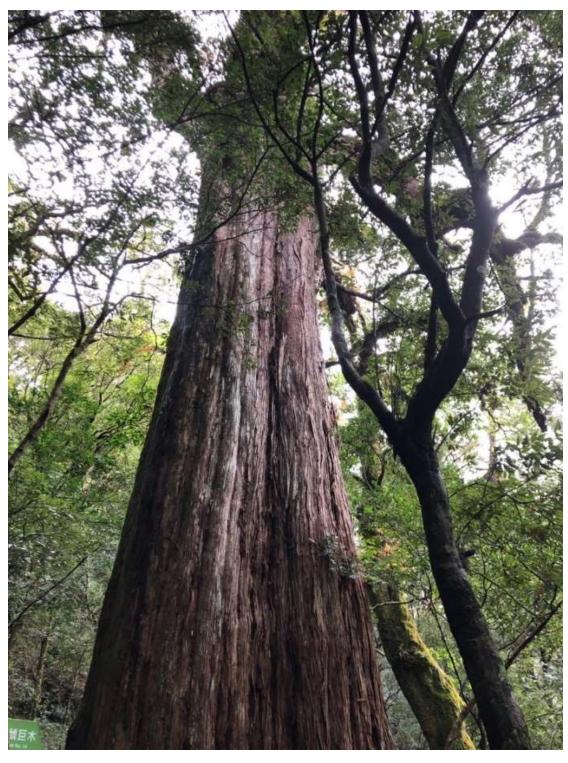
圖 38.14 號巨木生長現況

樹高 45 m,胸圍 9.4 m,樹型圓,樹幹 5m 高處分為 6 叉,其中 4 叉枯死,由於量體大且中空嚴重,建議移除。巨木位置在步道下方,對遊客危害風險低,遊客頻度低,綜合評估結果判定儀器檢測必要性低,後續建議依表 8 以維管紀錄表長期維護管理監測(圖 38)。

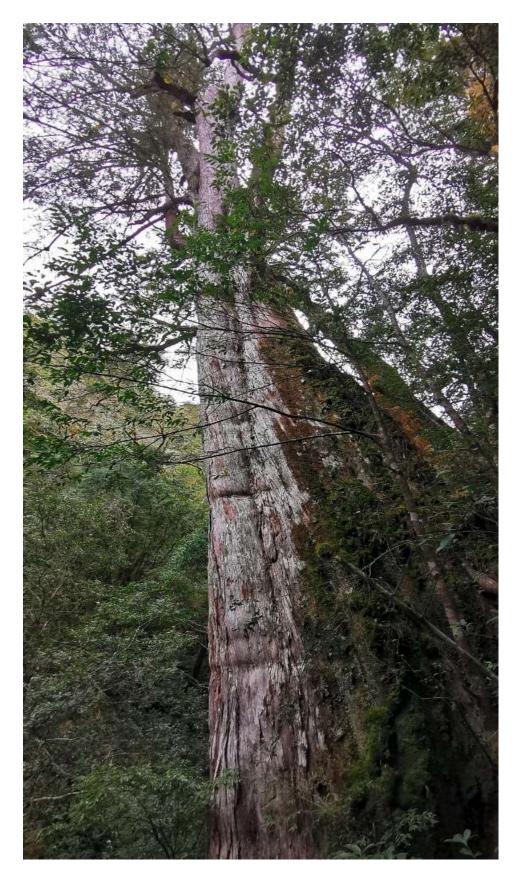
圖 39.16 號巨木生長現況

樹高 48 m,胸圍 12.2 m,樹型橢圓,樹冠樹幹比較小;樹冠下有枝條;主幹枝條有枯枝,現場有側枝斷落打壞步道,部分枝條往步道上方延伸,宜注意強風斷枝;樹幹形狀奇特,有摩擦傷害,基部至中段肥大,中段至頂端驟減;樹根有根張之跡象(圖 39);全株臨步道旁,可及性中,後續建議依表 8 以維管紀錄表長期維護管理監測。

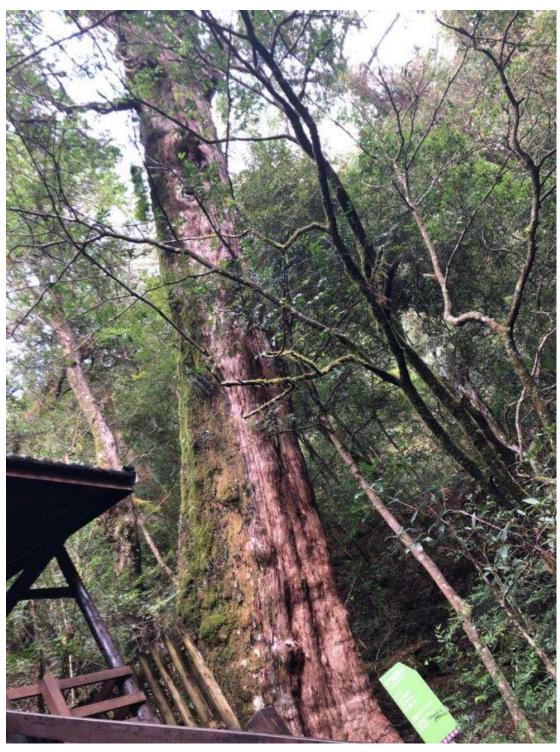
圖 40.17 號巨木生長現況

樹高 51 m,胸圍 12 m,樹型圓或橢圓,略有根張現象,全株風險在於主幹傾斜角度偏大(大於 40 度)、疑似有土滑風險,一旦溪谷及谷線枝土方遇雨掏空、主幹上方樹冠量體大等皆為其風險,故建議後續除建議依表 8 以維管紀錄表長期維護管理監測外,另應縮減樹冠減少其量體,或是立告示牌減少遊客逗留,再以傾斜度計監測樹幹傾斜角度,並進行坡面沖蝕試驗監測地面土體狀況(圖 40)。

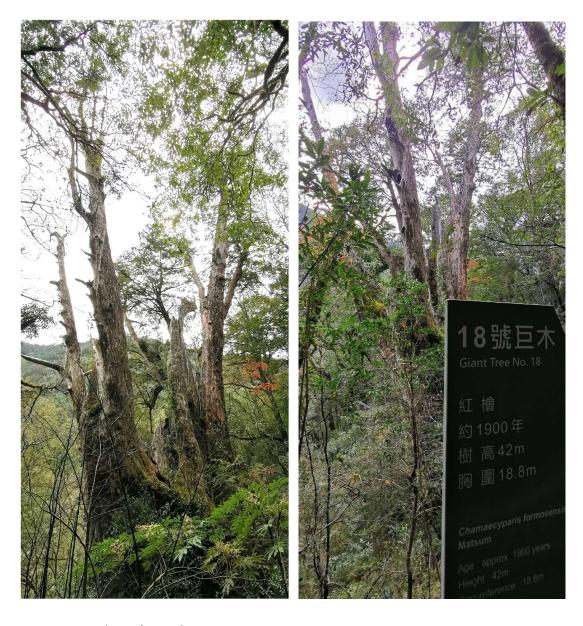
圖 41.18 號巨木生長現況

樹高 42 m,胸圍 18.8 m,樹型圓,過去曾遭火燒過,外觀似 枯立木,仍有些微枝葉生長;樹幹至中段開始分為多支幹,主幹有空 洞及樹洞,巨木位置在步道下方,對遊客危害風險低,且此區遊客頻 度低,綜合評估結果判定儀器檢測必要性低,後續建議依表 8 以維管 紀錄表長期維護管理監測 (圖 41、42)。

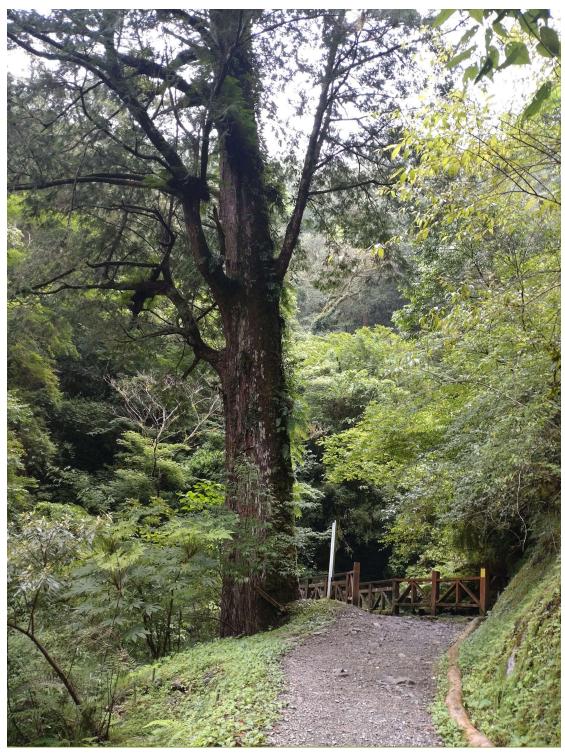
圖 42.19 號巨木生長現況

樹高 40 m,胸圍 5.3 m,樹型圓,坡向 287 西,樹冠樹幹比大, 且下垂於下坡側;下坡樹皮翹,枝條下垂且折斷。主幹沿溪谷方向有 多數茂密枝葉及多數枯枝,強風來襲時宜多留意;樹幹發展完整,上 方可分為 2 支幹,目視結果良好;順著坡向根張,巨木位置在步道上 方,後續建議依表 8 以維管紀錄表長期維護管理監測,建議移除懸垂 之樹冠(圖 42)。

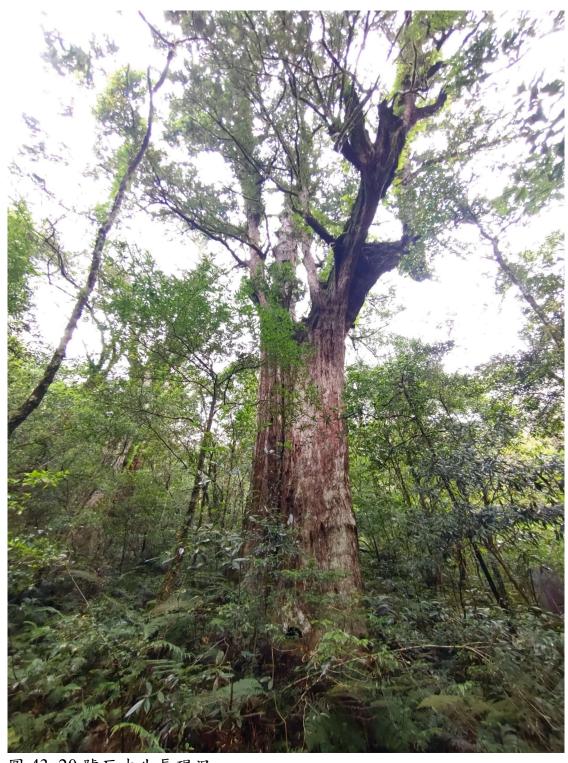
圖 43.20 號巨木生長現況

樹高 40 m,胸圍 19.2 m,樹型圓,坡向 32 東北。樹冠樹幹 比大;枝條下垂且折斷,往西延伸之枝條在步道上方,應予以注意; 主幹枝條多,往 208 西南方向,西側枯枝斷;主幹上方分為 2 支幹; 臨下坡側之樹幹樹皮翹起,樹幹基部(西側)有孔洞;樹根順著坡向根 張,有根露浮根之跡象。樹木主幹風險低,惟因巨木位置在步道上方, 後續建議除依表 8 以維管紀錄表長期維護管理監測外,另以傾斜度計 監測樹幹傾斜角度,並設立告示牌,避免遊客踐踏樹根(圖 43)。

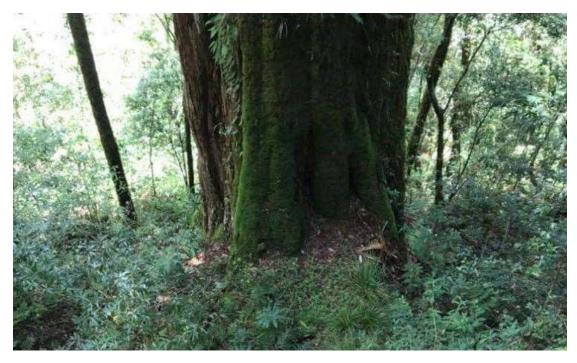
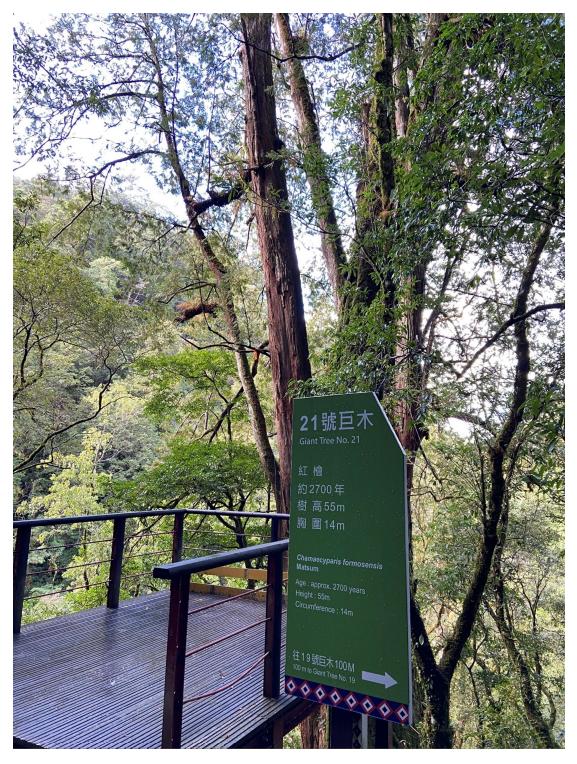
樹高 55 m,胸圍 14 m,樹型橢圓,坡向 264 西,主幹枝條多且下垂,上方可分為 2 支幹,於 5m 高處分為 7 叉(建議後續可進行合併木研究),沿溪谷向(西)有斷枝及叉斷(西向),2 叉在平台上方,東南方位枝條一旦斷裂,將傷及遊客,應注意。主幹於步道與平台下方,對遊客危害風險低,綜合評估結果判定儀器檢測必要性低,後續建議依表 8 以維管紀錄表長期維護管理監測(圖 44)。

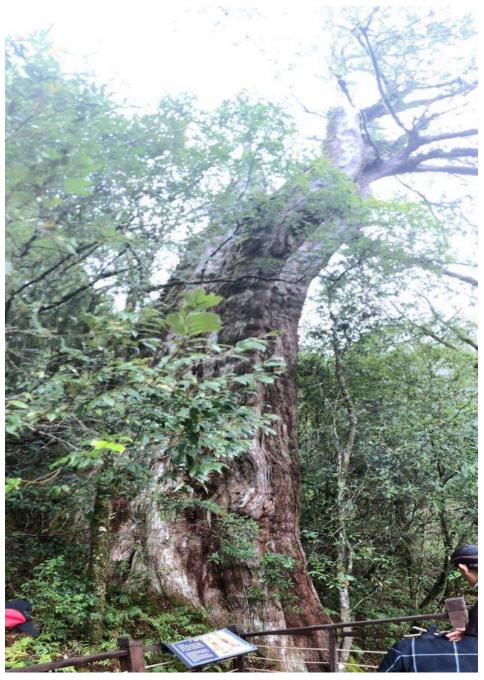
圖 45.24 號巨木生長現況

主幹傾斜呈工字樑狀,樹體量大在步道上方,對遊客危害風險中, 後續除建議依表 8 以維管紀錄表長期維護管理監測,並應以傾斜度計 監測樹幹傾斜角度 (圖 45)。

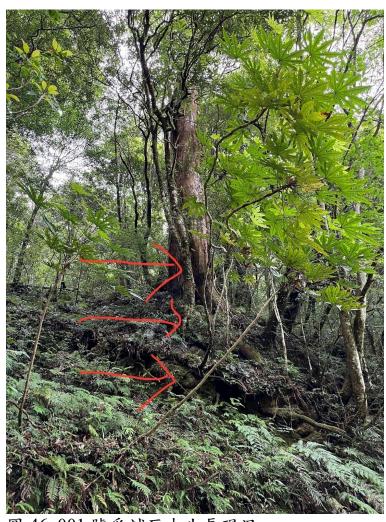
圖 46.001 號受試巨木生長現況

位於近入口處上坡處。樹冠下層與其他樹相近;樹幹量體大,臨 步道側有大面積腐朽;樹根有浮根、掏空之跡象,後續除依表8以維 管紀錄表長期維護管理監測,另建議進行坡面沖蝕試驗監測土壤狀況 或以傾斜度計監測樹幹傾斜角度(圖46)。

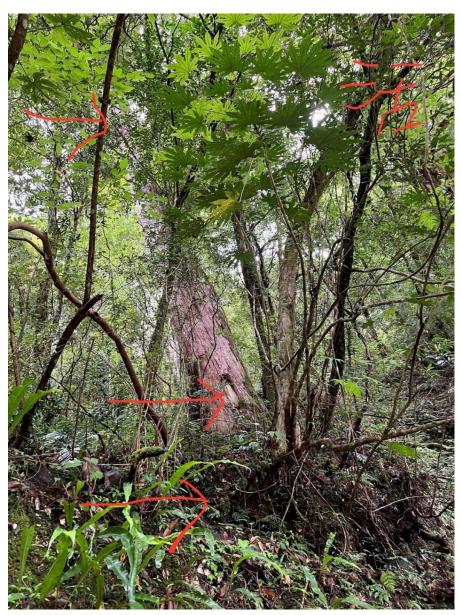
圖 47.002 號受試巨木生長現況

位於近入口處上坡處。樹冠下有枝條;主幹枝條生長在步道上方; 樹幹基部損傷;樹根有浮根、掏空之跡象,後續除依表8以維管紀錄 表長期維護管理監測,另建議進行坡面沖蝕試驗監測土壤狀況或以傾 斜度計監測樹幹傾斜角度(圖47)。

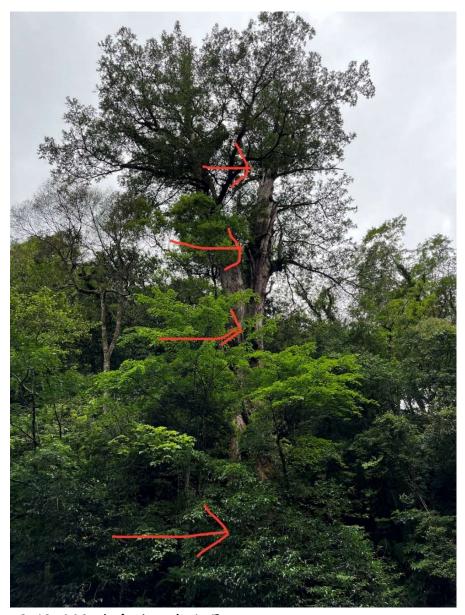
圖 48.003 號受試巨木生長現況

位於步道入口 0.6k 處。樹型圓,樹冠下枝條眾多,主幹枝條多處折斷,折斷處產生孔洞,為強度弱點;樹幹近坡道側(西北)的孔洞有樹皮內捲現象,範圍從樹冠至樹幹中段處;樹根土壤疑似掏空。鄰近步道,對遊客有一定危害風險,故後續除依表 8 以維管紀錄表長期維護管理監測外,另建議進行坡面沖蝕試驗監測土壤狀況或以傾斜度計監測樹幹傾斜角度遊客頻度低(圖 48)。

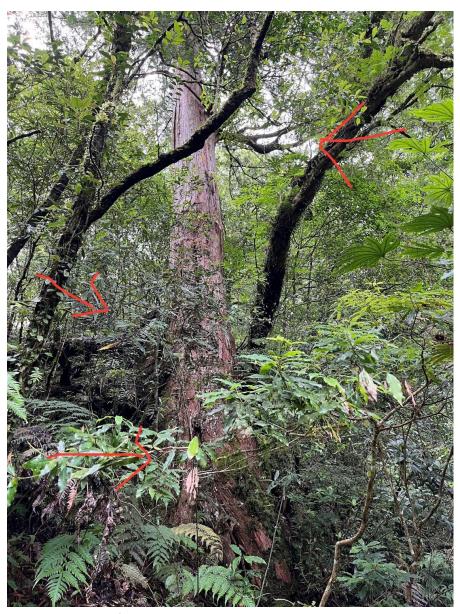
圖 49.004 號受試巨木生長現況

位於第1號與第2號巨木之間,樹型圓,主幹枝條集中在步道上方,強風來襲時宜多留意,後續建議依表8以維管紀錄表長期維護管理監測(圖49)。

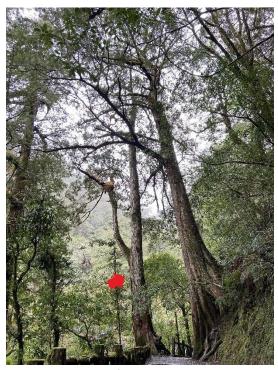
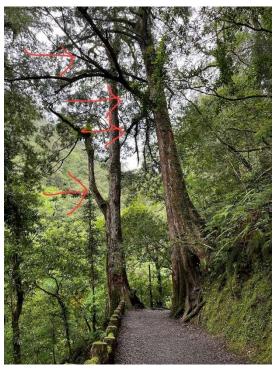
圖 50.005 號受試巨木生長現況

位於第1號與第2號巨木之間,坡向5北,樹冠生長良好;樹冠下有分枝,有些微枯枝,無枯葉,主幹枝條朝步道上方(東面)延伸;樹幹通直,3m以下有些微有損傷及生物性危害;樹根有浮根、掏空之跡象。步行可達,於胸高斷面可直接進行操作,經阻抗圖譜試驗,顯示主幹結構健全。整體評估風險低,後續建議依表8以維管紀錄表長期維護管理監測(圖50)。

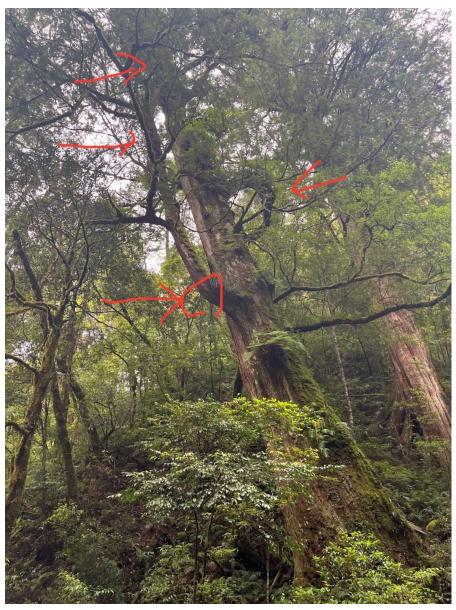
圖 52.007 號受試巨木生長現況

樹冠下枝條多,偏西北方向有枯枝,主幹枝條量體大且集中於沿溪谷方向(西向),強風來襲時宜多留意;樹幹基部反應材明顯;地面上體狀況不佳,後續除依表8以維管紀錄表長期維護管理監測外,另建議進行坡面沖蝕試驗監測土壤狀況或以傾斜度計監測樹幹傾斜角度(圖52)。

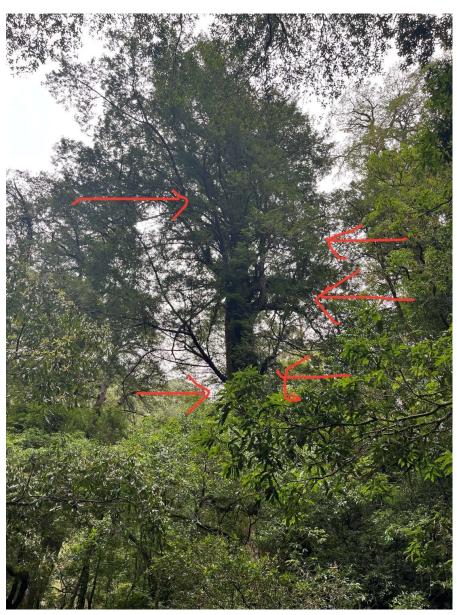
圖 53.008 號受試巨木生長現況

樹冠下有枝條及枯枝,主幹枝條量體大且集中於沿溪谷向(西北),強風來襲時宜多留意;樹幹良好;樹根有曝露及浮根之跡象, 後續除依表8以維管紀錄表長期維護管理監測外,另建議進行坡面沖 蝕試驗監測土壤狀況或以傾斜度計監測樹幹傾斜角度(圖53)。

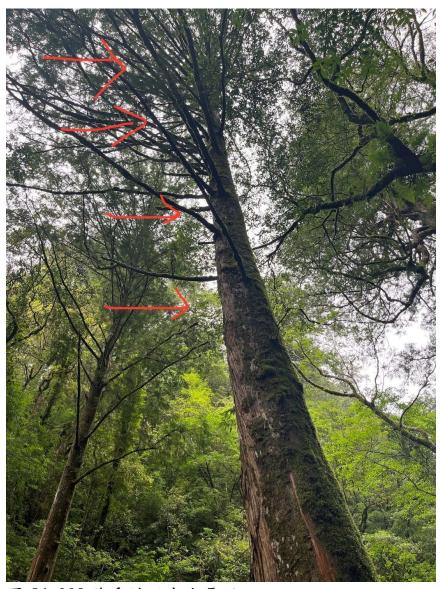
圖 54.009 號受試巨木生長現況

位於第4號與第5號巨木之間階梯左側,樹冠下多枝,有枯枝, 主幹枝條多而細,集中在下坡面(21 北);樹幹圓直,坡向 34 東北; 樹根有些微曝露及浮根(下坡處)之跡象。步行可達,胸高斷面可直接 進行操作,經阻抗圖譜試驗結果顯示結構健全。巨木位置對遊客危害 風險低,此區遊客頻度亦低,整體評估風險低,後續建議依表 8 以維 管紀錄表長期維護管理監測,惟枯枝多,部分於步道上方,應注意(圖 54)。

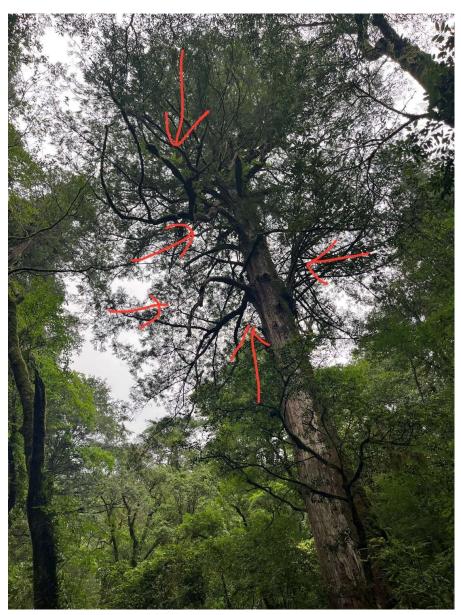
圖 55.010 號受試巨木生長現況

位於第4號與第5號巨木之間,樹冠生長良好;樹冠下多枝條, 枯枝亦很多,主幹枝條多在步道上方(東北),有大型枯枝;樹幹表面 良好、通直。整體評估風險低,後續建議依表8以維管紀錄表長期維 護管理監測,惟步道上方有大型枯枝,需注意(圖55)

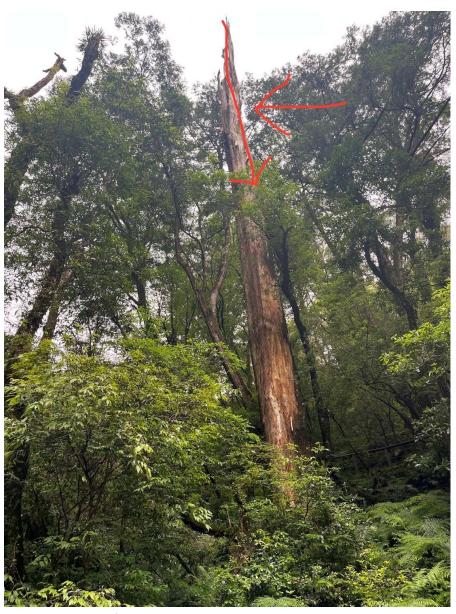
圖 56.011 號受試巨木生長現況

位於第4號與第5號巨木之間,枯立木,疑似中空,主幹上方折 斷致使木質暴露;主幹量體大,往步道上方傾斜,有折斷風險,需留 意(圖56)。

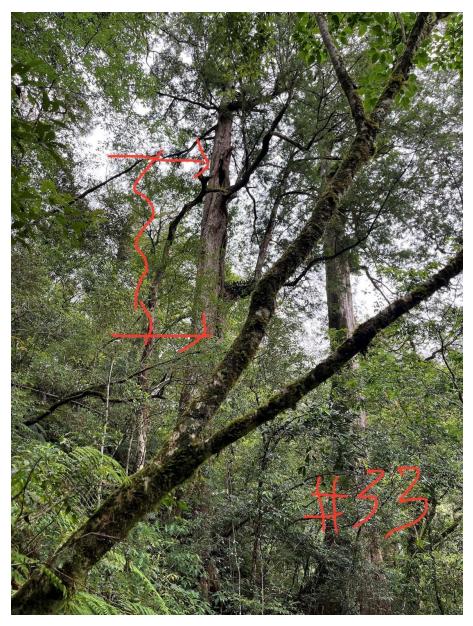
圖 58.013 號受試巨木生長現況

位於第7號與第8號巨木之間,樹冠下枝多,有枯枝,偏向溪谷向(西北),主幹枝條大且多;靠溪谷側(下坡側)樹幹上方有孔洞,孔洞從上方到根部樹皮損傷,宜注意在強風下有傾倒之風險,後續除建議依表8以維管紀錄表長期維護管理監測外,另應以傾斜度計監測其傾斜角度(圖58)。

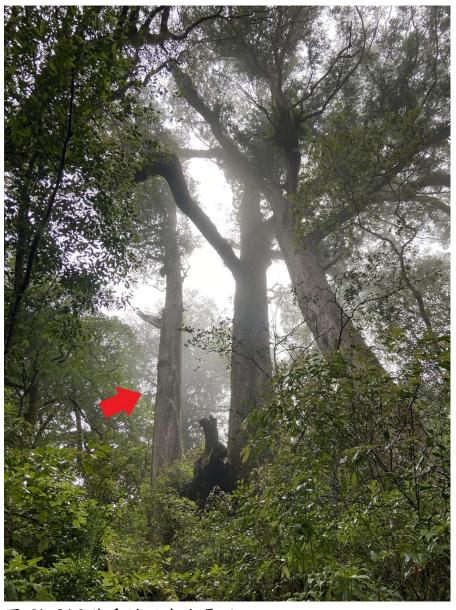
圖 61.016 號受試巨木生長現況

位於第7號與第8號巨木之間,主幹枝條少,集中在上坡處(東), 有斷枝,後續建議依表8以維管紀錄表長期維護管理監測(圖61)。

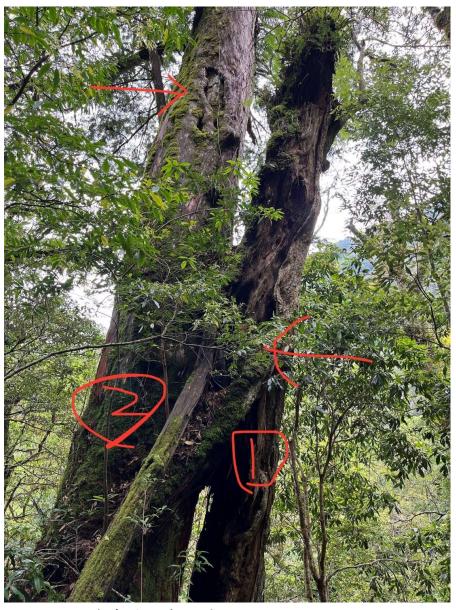
圖 62.017 號受試巨木生長現況

位於第7號與第8號巨木之間,全株分為2大株,臨上坡之樹幹 於約7m高處有樹皮損傷,邊材腐朽(長70cm,寬40cm);臨下坡近步 道,雖大部分腐朽唯疑似尚存活,為避免其劈裂且根部與地面接處面 積不大,建議移除並依表8以維管紀錄表長期維護管理監測(圖62)。

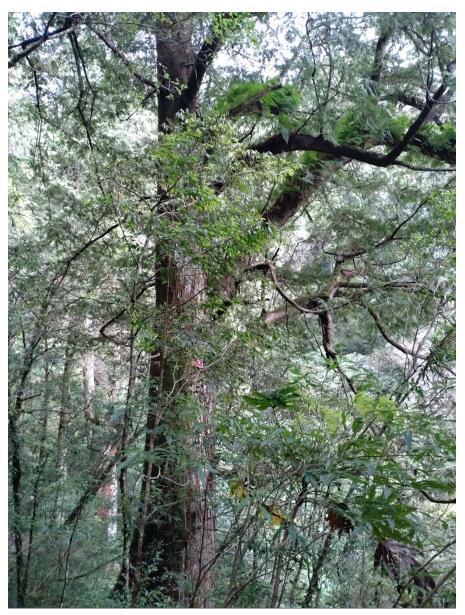
圖 63.018 號受試巨木生長現況

位於第11號與第12號巨木之間,主幹枝條大而多,多沿溪谷向 (西南)生長,步道上方較少(圖 63),後續建議依表 8 以維管紀錄 表長期維護管理監測。

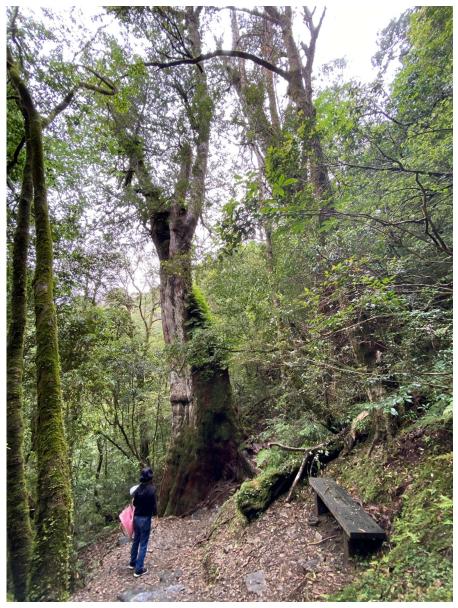
圖 65.020 號受試巨木生長現況

位於第13號與第20號巨木之間,主幹分2叉,近上坡處之分叉 已斷,斷處有空洞,為結構之弱點;上坡處樹根有裸露及浮根之跡象, 可能係雨水沖刷,後續建議依表8以維管紀錄表長期維護管理監測 (圖65)。

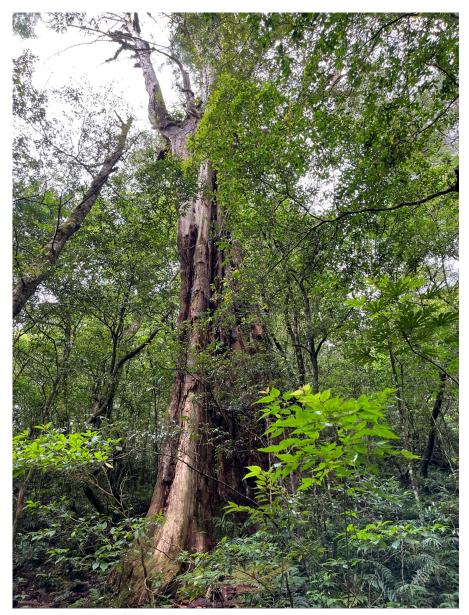
圖 66.021 號受試巨木生長現況

位於第13號與第20號巨木之間,全株生長衰弱(接近枯死),下 方樹皮剝落,後續建議依表8以維管紀錄表長期維護管理監測,或以 傾斜度計監測其傾斜角度(圖66)

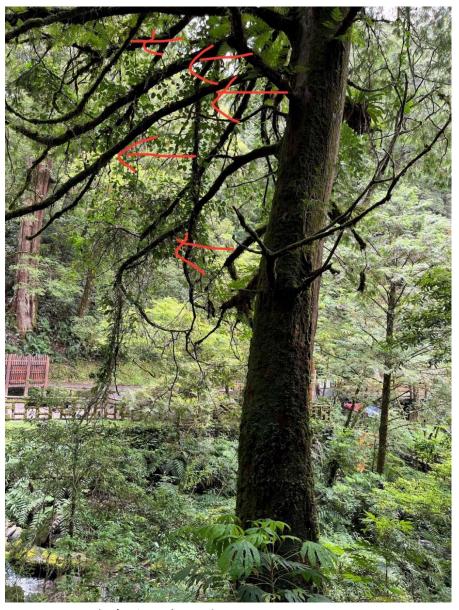
圖 67.022 號受試巨木生長現況

位於第3號與第21號巨木之間,公廁旁。主幹枝條茂密、粗大、 有枯枝垂下;樹幹基部50~80cm處有凹洞(北側),輕微腐朽。後續建 議依表8以維管紀錄表長期維護管理監測,惟因有粗大之條,故須注 意強風,建議修枝(圖67)。

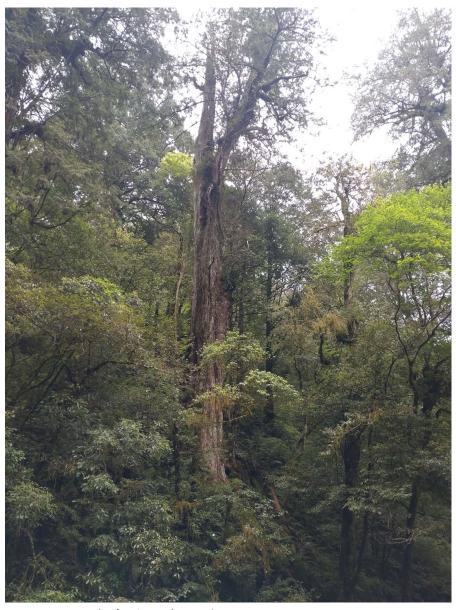
圖 68.023 號受試巨木生長現況

樹冠稀少,主幹分2叉,靠上坡處叉幹枯死呈中空,靠下坡處(北向)之叉幹有斷枝,在步道上方,需注意;根系介質不良(主要為碎石)。 後續建議除依表8以維管紀錄表長期維護管理監測外,尚建議修枝並 以傾斜度計監測(圖68)。

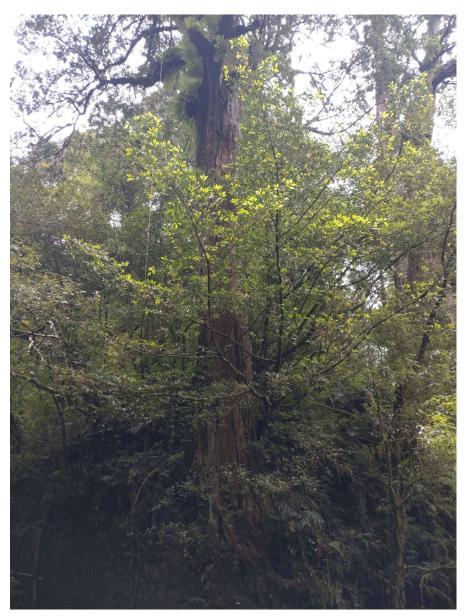
圖 69.024 號受試巨木生長現況

枝條多,枯枝亦多,主幹枝條(向北)之中段處開裂,枝條朝步 道上方生長,需注意;主幹往涼亭方向傾斜;樹根有浮根,根處的介 質不良,根系介質不良(主要為碎石),建議以傾斜度計監測或進行坡 面沖蝕試驗監測土壤狀況(圖 69)。

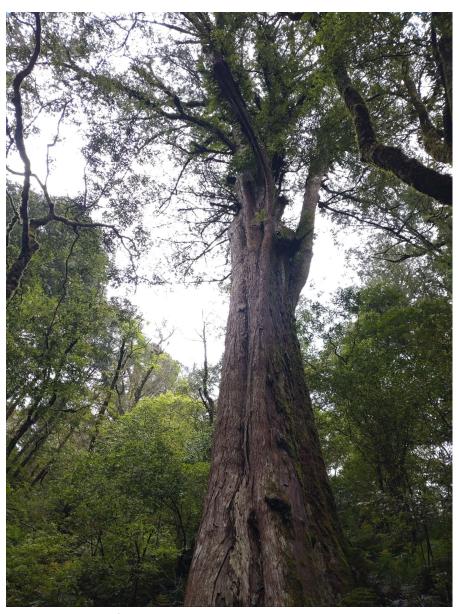
圖 70.025 號受試巨木生長現況

主幹枝條茂密,朝步道上方(向北)生長,有枯枝,需注意;樹根之根張明顯,根系介質不良(主要為碎石),後續除建議依表 8 以維管紀錄表長期維護管理,另建議以傾斜度計監測(圖 70)。

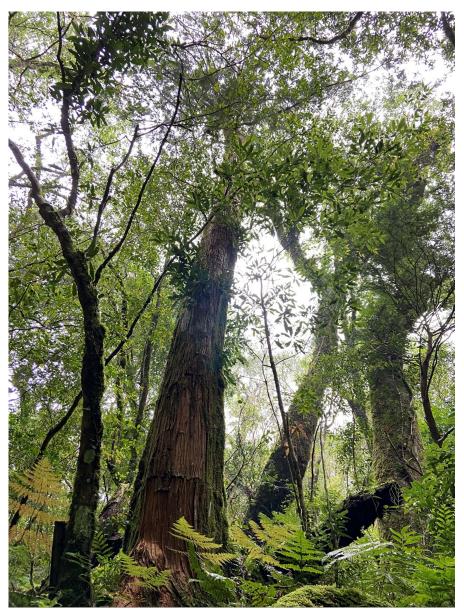
圖 71.026 號受試巨木生長現況

樹冠下有枝條,無枯枝,偏90東;樹幹傾斜步道嚴重,反應材強烈,後續除建議依表8以維管紀錄表長期維護管理,另建議以傾斜度計監測(圖71)。

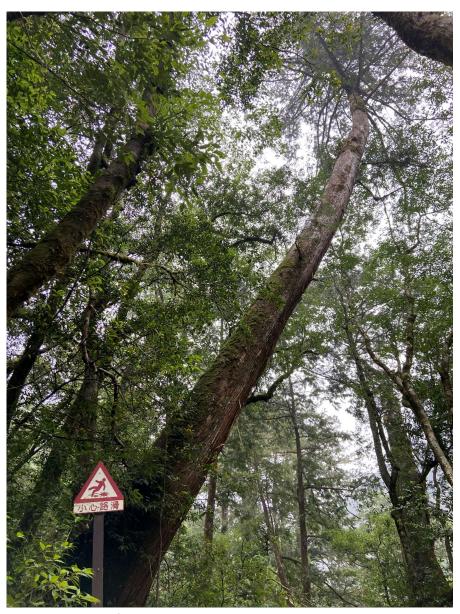
圖 72.027 號受試巨木生長現況

樹冠下有枝條,無枯枝;反應材強烈;樹根有些微浮根,後續除 建議依表8以維管紀錄表長期維護管理,另建議以傾斜度計監測(圖 72)。

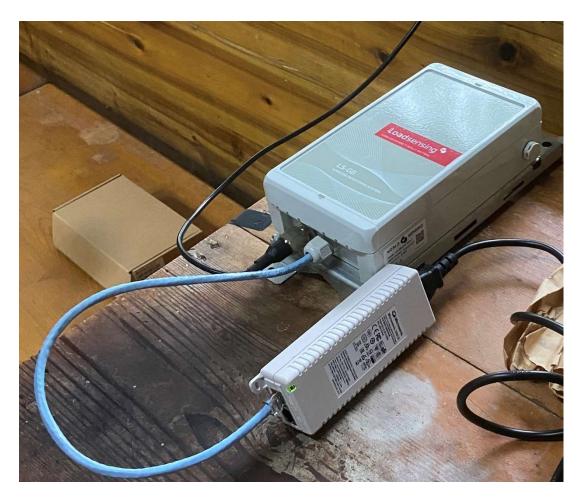
圖 73. 傾斜度計接收器(攝於巨木區管理站)

設接收站,惟訊號接收強度相當弱,無法穩定接收訊號(圖 73), 建議未來應將接收站移至生態教育館或 4 號巨木休憩平台以利 訊號接收。
