插天山自然保留區路線評估調查暨 土壤衝擊監測與承載量之研究

總結報告

委託單位:行政院農委會林務局新竹林區管理處執行單位:中華民國戶外遊憩學會

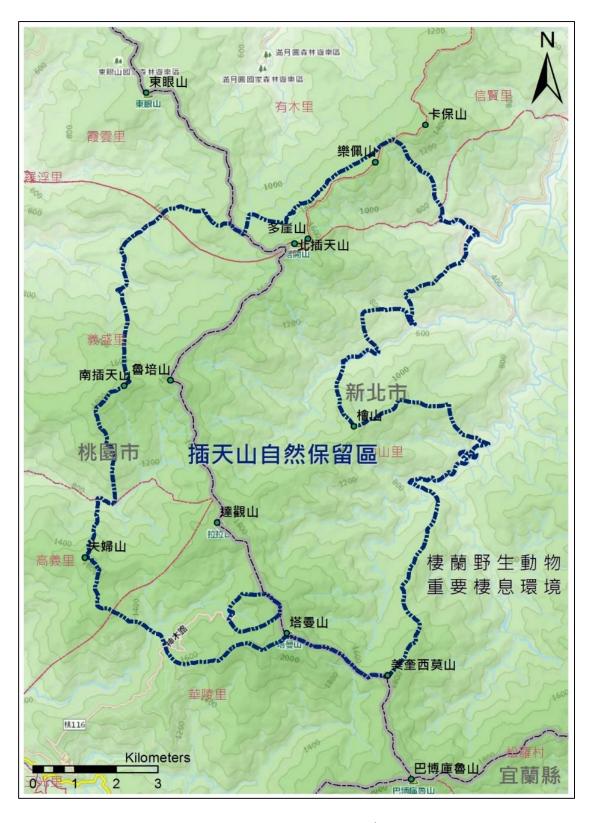
圖 1. 計畫基地位置圖

插天山自然保留區位於北緯 24°41′~49′、東經 121°24′~29′,行政區包含了新北市烏來區、三峽區及桃園市復興區,在地理上屬於雪山山脈北段,以魯培山為轉折點,北段地勢呈東北-西南走向,南段呈西北-東南走向,四周圍繞有東眼山、北插天山、多崖山、樂佩山、卡保山、檜山、美奎西莫山、塔曼山、夫婦山及南插天山等,為石門水庫和翡翠水庫的主要集水區(參見圖 1 及圖 2)。

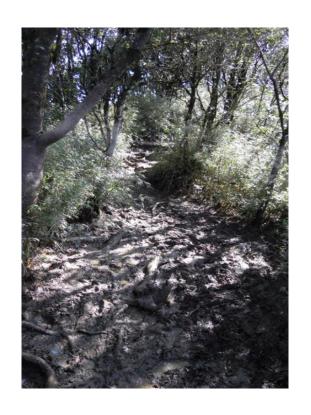
圖 3. 步道擴張情形

產生原因:步道擴張往往發生於步道泥濘處,遊憩參與者為避開泥 濘而從步道兩旁非泥濘處通過,長期踩踏後導致地被植物死亡進 而形成步道擴張。此外,步道擴張亦可能發生於使用人數太多的情 況,即使用人數太多造成同時通過某路段人數過多所形成。

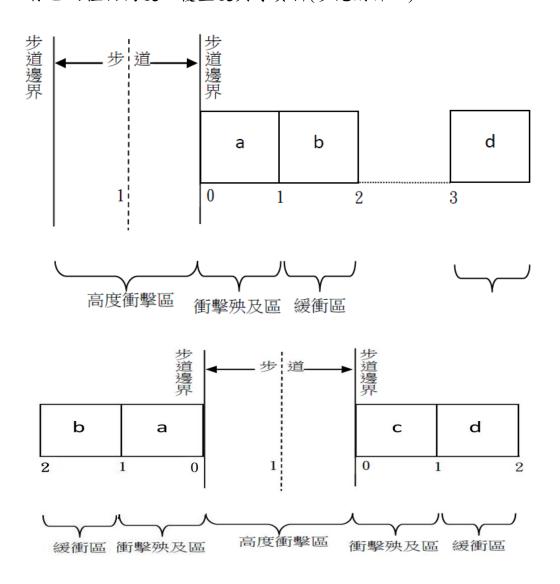
圖 4. 步道樣區小區之設置

(1)樣區設置:計畫採既成事實分析法(after-the-fact analysis; Burden & Randerson, 1972)進行步道沿線植被衝擊分析,於選定之步道,每250公尺設立一樣區,每一樣區內有2~3個調查小區(視步道兩旁腹地而定),小區面積為1×1m²之矩形,以步道邊界為依據,在與步道垂直方向由步道向外延伸1m,為緊鄰步道邊界外側之a區,稱為「衝擊殃及區」(圖4); 距步道1m 起至步道邊界外延伸2m為止,為距離步道邊界外側1-2m之b區,稱為「緩衝區」; 距離步道邊界外側3-5m 擇一處為d區,為「對照區」, 此區域距離步道較遠,不易受到遊客干擾。針對這些樣區每季調查兩次,記錄

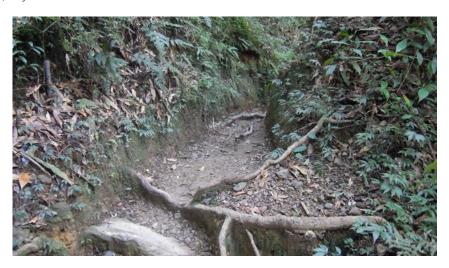
圖 5. 步道土壤沖刷情形

1. 產生原因:常發生在無鋪面步道,步道本體為泥土路面者因無地 被植物保護且長期受遊客踩踏而較步道兩旁為低,下雨時步道形 成排水溝渠,加上地表水在坡度的加速下帶走表土,形成土壤沖 刷的情形;輕微者步道具沖蝕痕跡且路面多呈大礫石,嚴重者於 步道兩旁形成沖蝕溝,不但影響步道品質亦影響周邊植物的生長 (如圖 5)。

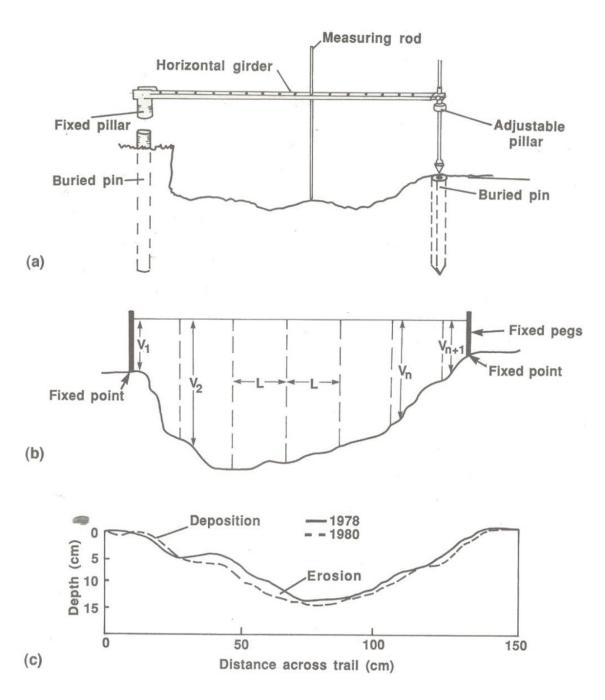
圖 6. 土壤沖刷監測剖面繪製方式 (Liddle, 1997)

2. 監測方法:步道土壤監測方法是根據步道剖面量測方式(圖),即 於選定之樣點兩側以約 40 公分之 PVC 水管設定兩側之基點,取 適當高度後以棉線拉水平,並於拉直的棉線上每 10 公分畫一測 點,量測該點至地面之垂直距離(如附件一),以繪製土壤之剖面 圖。之後比較最新與前期土壤剖面,以計算該截面沖刷/沉積量(圖6)。本團隊於2019年4月結束前完成第一次調查,並於同年10月初之前(雨季過後)再次調查土壤沖蝕情形,並將兩期結果作比較說明。

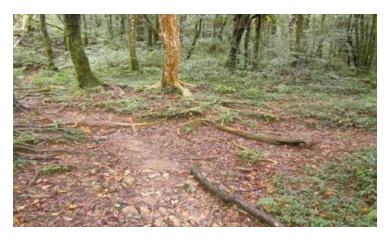
圖 8. 步道分生(社會步道)情形

1. 產生原因:社會步道(social trail)是指非官方設定給遊客行走的 步道,是遊客因某種目的自行開設或走出之步道。此類步道是遊 客在去除雜草或披荊斬棘出後生成的小徑,經由其他遊客的重複 使用後而形成步道。步道分生往往出現在離開步道路線具吸引力 標地(如設施、遺址、景觀視野等),體驗者受其吸引而離開原步道 進而走出新生步道;此類步道除暗示體驗者吸引標地物所在,也 常造成登山迷路的情形(如圖 8)。

2. 監測方法:計畫針對區內步道進行社會步道情形,調查項目包含社會步道起點之位置、通往方向及使用情形,並以照片輔助說明(參見附件一),評估社會步道存在之必要性,調查結果有助於後續經營管理對策之擬定。

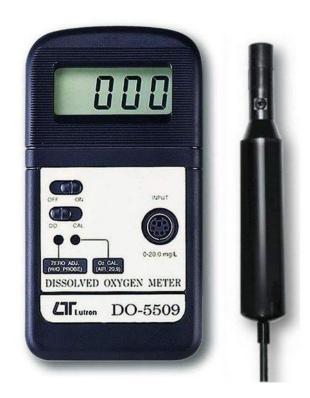
圖 10. Lutron Do-5509 溶氧計

類,更須在溶氧 $6.0 \, \text{mg/L}$ 以上的水域才能生存,故溶氧量係水質優劣的 重要指標。本計中畫使用之溶氧測量儀器為 Lutron Do-5509 dissolved oxygen meter $(0\sim20.0 \, \text{mg/L})$ (圖 10)。

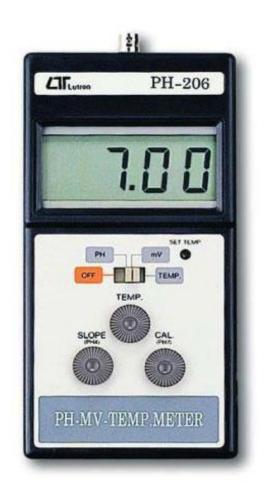
圖 11. Lutron PH-206 酸鹼計

指水中氫離子濃度倒數的對數值,一般自然水之 pH 值多在中性或略鹼性範圍受酸雨影響時,pH 值可能產生明顯的變化。以降雨為例,由於雨水吸收空氣中的二氧化碳,形成碳酸,使其在正常情形下pH 值約為 5.6,呈現弱酸性。大部分的水生生物對水環境中 pH 值相當敏感,基於維護生態平衡的考量事業放流水的排放,均需控制其 pH 值以防止對水生生物造成衝擊,本計畫使用的酸鹼測量儀器為 Lutron

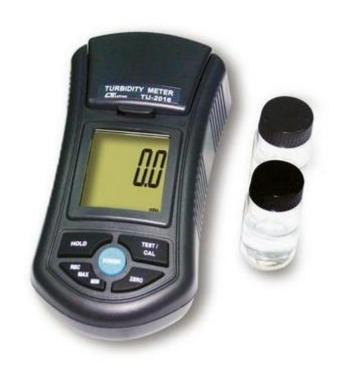
圖 12. Lutron TU-2016 攜帶式濁度計

濁度即水體的混濁程度,係由黏粒、粉粒、有機物、浮游生物或 微生物等及懸浮物質所造成,濁度高會影響水體外觀並阻礙光的穿透, 進而影響水生植物的光合作用;濁度高還會使魚類的呼吸作用受阻, 影響魚類的生長與繁殖,甚至使其窒息而死亡。在靜止狀態下的水體, 如胡泊或水澤,水體濁度多來自膠體粒子;但是在流動狀態下的水體, 如河川,水體濁度則主要來自較大粗大的懸浮物質。以河川為例,上 游降雨時因沖蝕作用而將大量土壤帶入河川,土壤礦物質及有機物質 均會導致水體濁度的增加;河川中下游則常有工業廢水、都市污水、 灌溉農田之回歸水或養豬廢水流入,造成優養化現象,使水體混濁度 增加。本計畫使用的濁度計為 Lutron TU-2016(0.01 NTU/1 NTU)(如圖 12)。

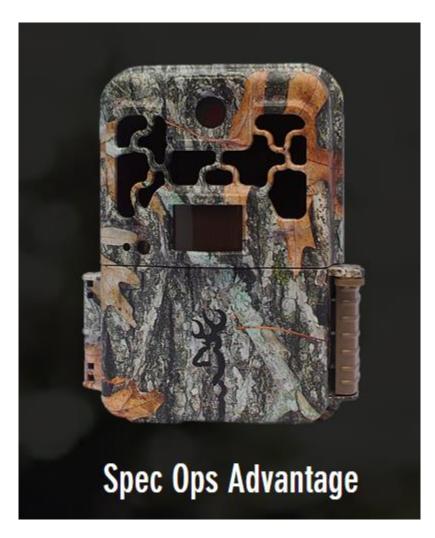
圖 13. Spec Ops Advantage 紅外線自動相機

為了解步道使用者之人數與行為(使用時間及裝備等),本計畫擬 透過紅外線自動相機取得步道使用資訊;然而此法涉及研究倫理,因 此紅外線自動相機之架設不宜取得得使用者全貌,而以使用者下半身 為原則。本計畫紅外線自動相機於所訂五條步道之步道主要入口架設, 以獲取步道使用數量、時間與裝備等資料,以了解步道使用情形。本計畫採用之紅外線自動相機為 Spec Ops Advantage (參見圖 13)。

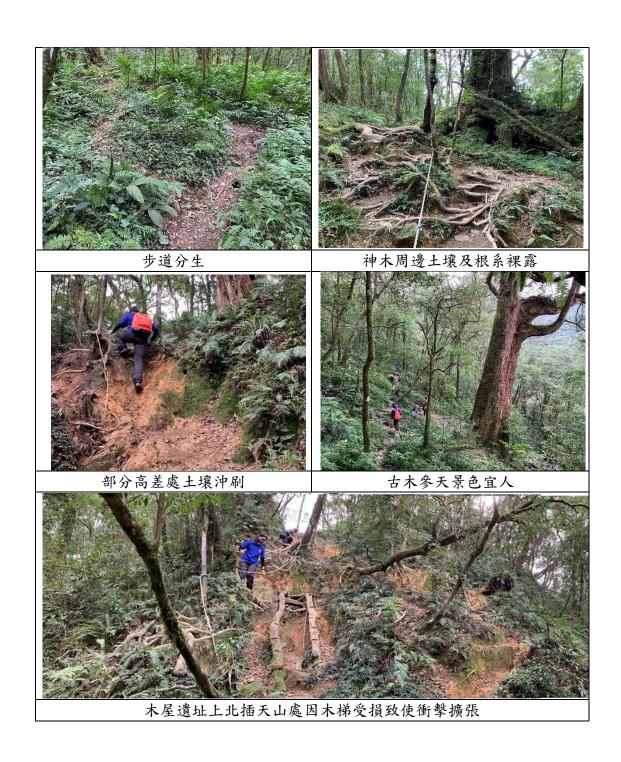
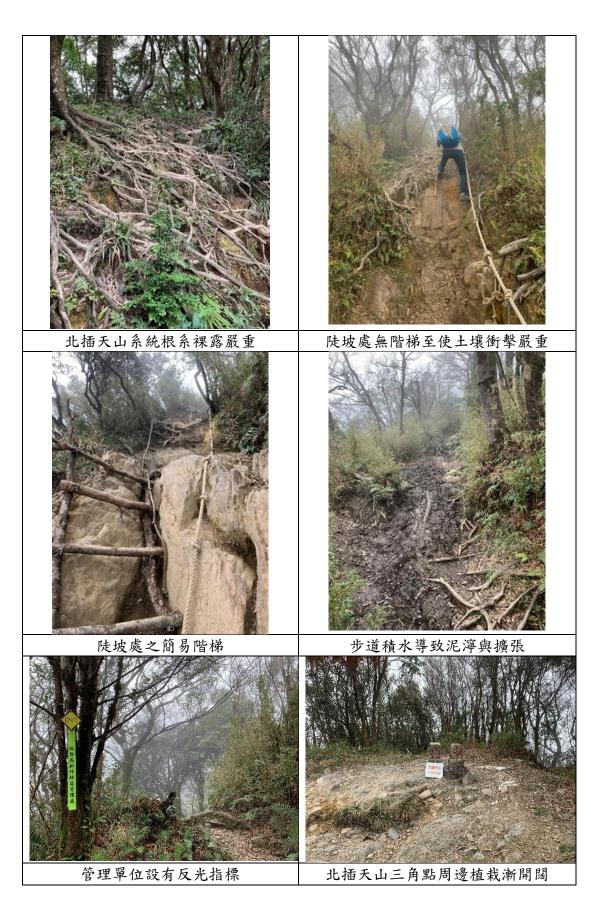
圖 14. 赫威北插步道調查現況

自木屋遺址上北插天山延途陡坡處因部分階梯受損未修復,導致 登山者從旁植栽處上攀,造成原階梯兩旁植栽與土壤受嚴重衝擊步道 拓寬。此外,原有步道多沿稜線開設,導致沿途土壤沖刷、根系裸露 相當嚴重;又多處路段排水不良,導致土壤泥濘,而民眾為避開泥濘 路段或改道而行、或由泥濘處兩旁經過,進而造成步道分生及步道擴 張情行。

近年管理單位於步道沿途設有反光標誌指引登山者,減少登山者 迷路並有利於登山意外事件之救援與處理。北插天山三角點為登山者 重要目標及休憩之處,然三角點周邊植被受衝擊,導致環境逐漸開闊。

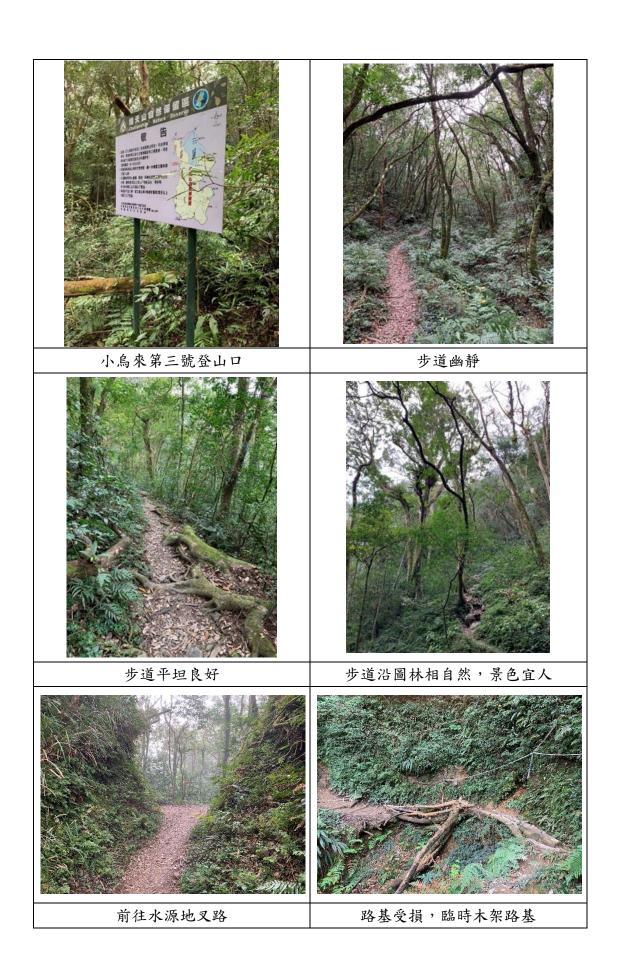
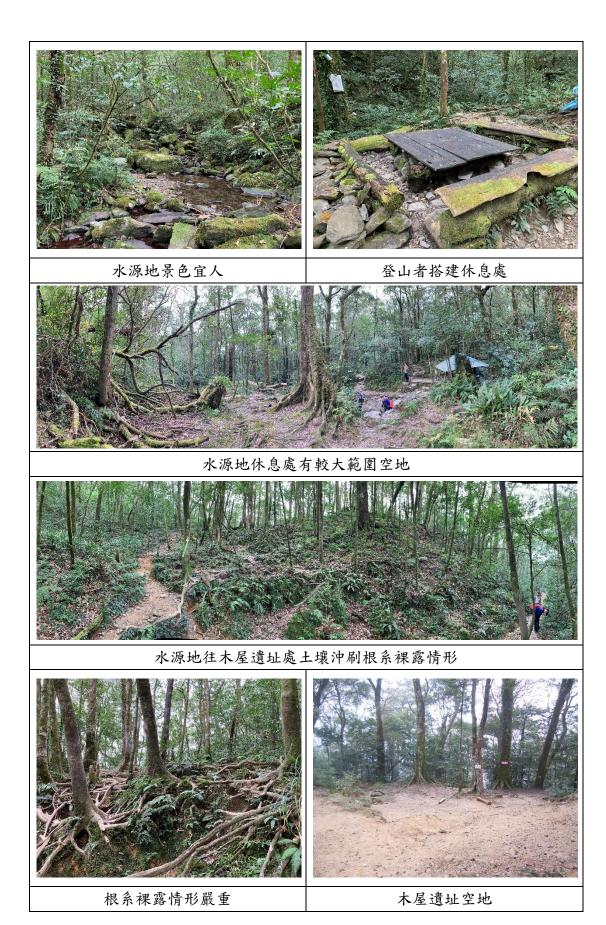
圖 15. 水源木屋步道調查現況

水源地是登山者重要的休息地,因有水源故登山者多於此地用餐,或煮麵食、或煮水泡茶包咖啡,並於溪流中清洗碗盤、鍋子和餐具,導致水源有受污染情形。水源地兩旁空地,因地勢平坦故多有山友休息,致使地被受踩踏後土壤裸露,加上氣候潮濕土壤受沖刷,根系裸露情形嚴重,近年因承載量管制使用者減少,植被逐漸恢復。水源地後山空地則有山友開設之木桌,作為山友聚餐交誼場所,也因此產生了多條分生步道。

水源地至木屋遺址步道情形不佳,部分路段根系裸露嚴重,部分 地區在使用者降低後有地被植物恢復情況良好,但部分地區因根系裸 露嚴重且土壤流失,無法自行恢復,而有賴進一步人為復育方式才能 產生地被植物保護土壤。此外,木屋遺址之建物移去後所留空地為登 山者前往北插天山之重要路口,目前則因無地被植物保護土壤漸有沖 刷情形。

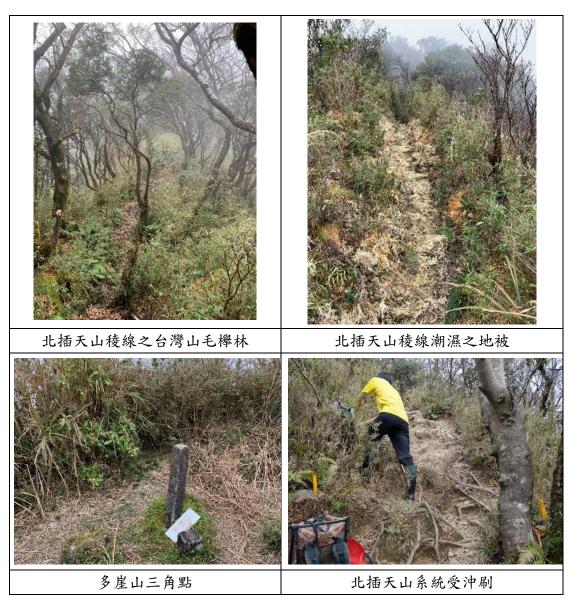
圖 16. 多崖樂佩步道調查現況

多崖樂佩步道起自北插天山三角點,往東經多崖山至樂佩山,路 程約為3.9公里。此路段為沿山稜線發展之步道,雖部分路段坡度陡 峭,但因使用者少,故步道品質尚可。而沿途有多處台灣山毛櫸分佈, 秋天具賞櫸健身之潛力。

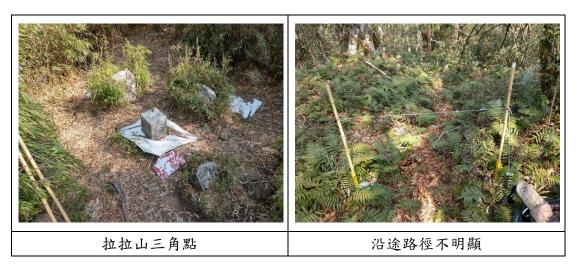
圖 18. 拉拉魯培步道調查現況

拉拉魯培步道位於拉拉山三角點及魯培山三角點間,沿稜線之縱 走路線,全程約5.3公里。此路段因距離登山口較遠、人煙稀少且沿 途多為箭竹林或雜林,故步道不明顯;此外,部分步道雖地被較少, 但因佈滿落葉,故受衝擊情形不嚴重。

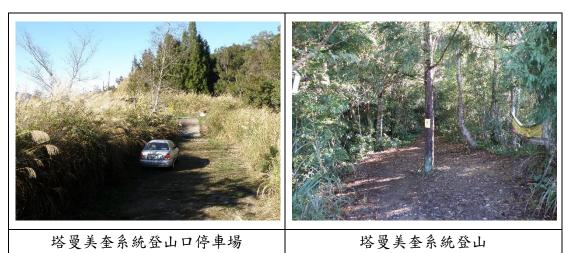
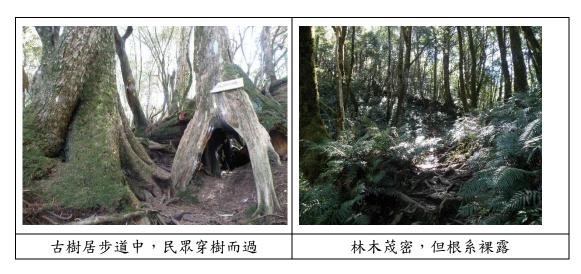
圖 20. 巴陵塔曼步道調查現況

塔曼山起自上巴陵之水塔停車場,由於使用者眾多,步道土壤沖 刷頗為嚴重,沿途雖林相完整,但人為衝擊明顯,如盜採樹木、土壤 沖刷、根系裸露及人為設施(如水管、推車及氣象站等)。

道。施作時,減少外來材料在能量與資源的損耗,善用現地特性的材料。本研究調查結果發現,插天山自然保留區內,赫威北插步道與巴陵塔曼步道屬衝擊較為嚴重,建議優先施作。另針對非保留區管轄範圍之步道(如北插天山替道道路、雪霧鬧至夫婦山步道、南插天山大水管登山口至自然保留區邊界等),因使用強度高致使步道劣化程度嚴重,建議管理單位適度強化步道強度,並以手作步道方式改善聯外路段劣化情形。

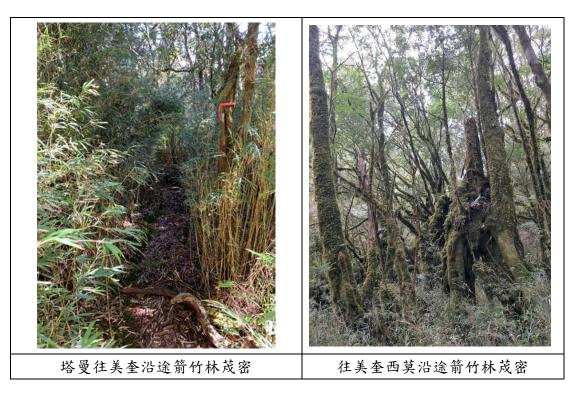
圖 21. 塔曼美奎步道調查現況

塔曼美奎步道起於塔曼山三角點,稜線往東南延伸至美奎西莫山,因使用者減少,且沿途多為箭竹林,林相原始且倒木林立,故土壤及 植被衝擊減少,步道品質較佳。

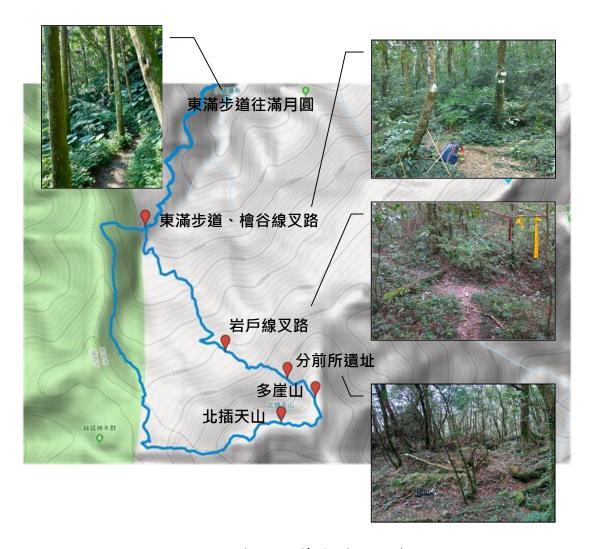
圖 22. 北插天山替代道路路線圖

依據三場說明會達成之共識第一項,建議取代木屋遺址上北插天 山之替代道路,其路徑主要從滿月圓走東滿步道,接檜谷線、岩戶線 後,上稜多崖山再登頂北插,其路徑如下圖所示:

北插天山系統改道後全程路徑包含赫威木屋、水源木屋步道、滿月圖北插及多崖樂佩步道等 4 段, 共約 15.5 公里(參見表 10)。而改道後承載量評估依太魯閣家公園承載量計算標準計算結果顯示,當以半原始區評估承載量全程同時約可容納 68~82 人;若以原始區評估則全程同時約可容納 62~68 人。此外,若以大雪山森林遊樂區步道承載量標準計算結果顯示,不同程度承載量最小約同時容納 123 人,而最大

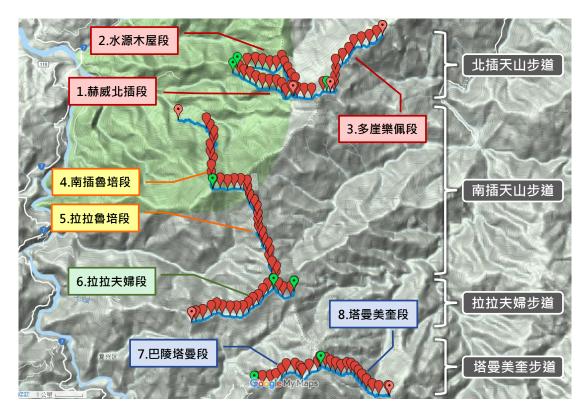
圖 23. 監測點設置

依據與民眾討論體驗之路線結果,本研究進行實地勘查沿途記錄 步道使用現況,並利用 GIS 地理資訊系統輔以 GPS 全球衛星定位系 統進行繪製與紀錄,本研究排除步道整修的福巴越嶺國家步道,調查 的四個步道系統(北插天山系統、南插天山系統、拉拉夫婦系統、塔 曼美奎系統),拆分為八個步道,分別為:赫威北插步道、水源木屋 步道、多崖樂佩步道、南插魯培步道、拉拉魯培步道、拉拉夫婦步道、 巴陵塔曼步道、塔曼美奎步道。上述各步道與路線監測點座標如下:

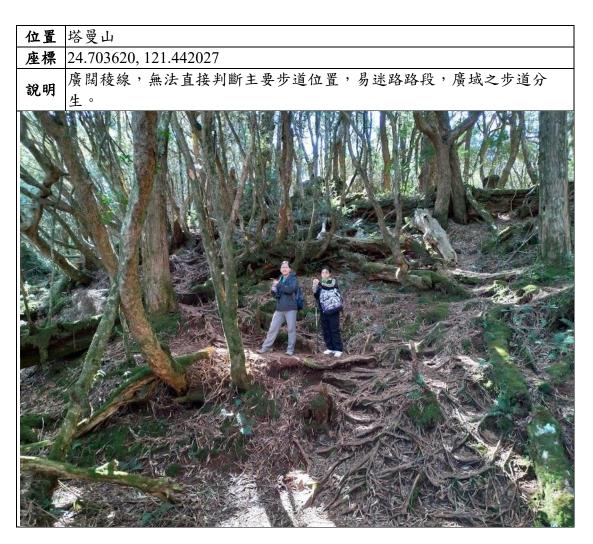
圖 27. 步道分生樣點

社會步道(social trail)是指非官方設定給使用者行走的步道,是使用者因某種目的自行開設或走出之步道,此類步道是使用者在去除雜草或披荊斬棘出後生成的小徑,經由其他使用者的重複使用後而形成步道,其往往是捷徑也常會誤導使用者,甚至造成迷路。換言之,社會步道是指於管理單位所設之主要步道外,使用者因各種原因(如主要步道泥濘、使用者如廁、抄捷徑等)所產生之步道分支,此類分

支非管理單位所設,長期使用易擴大使用衝擊或造成其他使用者迷路。 北插天山、塔曼山步道因使用者較多,入口多且複雜,且步道多為自 然使用少有工程介入,導致社會步道較為普遍,又以北插水源地之使 用最為嚴重。本計畫針對插天山自然保留區境內之社會步道,提出案 例如下,有助於後續經營管理對策之擬定。

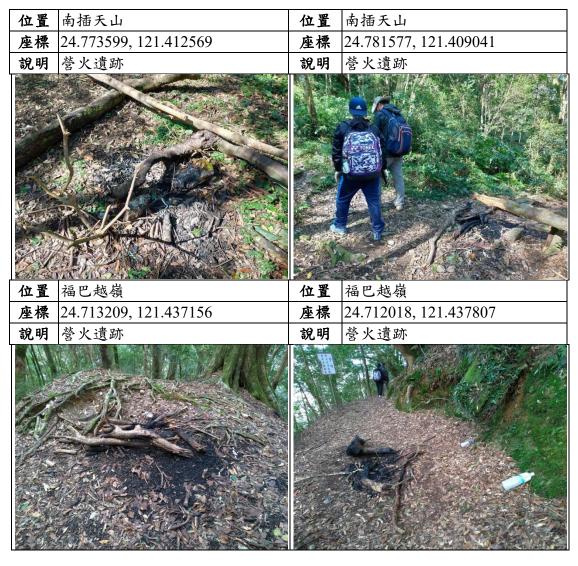
圖 28. 不當/破壞行為樣點

的方便,對自然生態造成破壞的不當行為,例如丟棄垃圾廚餘、結布條、塗鴉刻字、露營生火字等。根據現地調查發現在北插天山的部分不當行為有結布條、露營生火、丟棄果皮垃圾等,在福巴越嶺國家步道的部分則是有露營生火、打獵等情形,並且偶爾有自行車干擾之現象。因此本研究在進行監測作業時,針對不當行為進行拍照與 GPS 定位相關的紀錄,其結果可經營管理單位參考與後續經營管理政策的擬定。以下列舉不當/破壞行為案例。

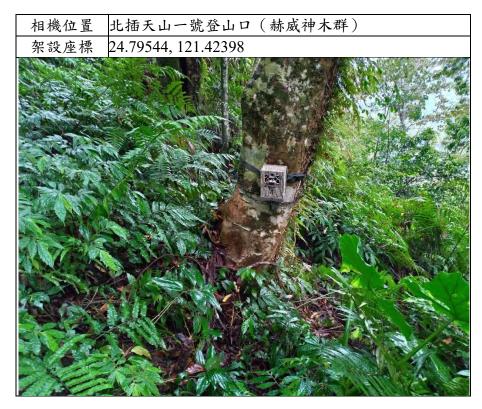
圖 29. 北插天山一號登山口相機安置點

本計畫為了解步道使用者之人數與行為(使用時間及裝備等),透 過紅外線自動相(Spec Ops Advantage)機取得步道使用資訊;紅外線 自動相機之架設不取得得使用者全貌,而以使用者下半身為原則。本 計畫紅外線自動相機於所訂五條步道之步道主要入口架設,分別為: 北插天山一號登山口(赫威神木群);北插天山三號登山口、水源地、 福巴越嶺三叉路口;南插天山登山口;塔曼山登山口;拉拉山登山口 (位於福巴越嶺),以獲取步道使用數量、時間與裝備等資料,以了 解步道使用情形,上述相繼架設位置如下。

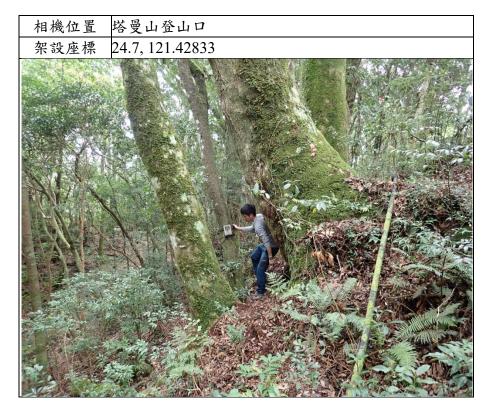
圖 32. 塔曼山登山口相機安置點

本研究自 2019 年 4 月 14 日逐步架設相機,並於 10 月 10 日卸除所有相機。總共架設的五台相機中,架設於塔曼山登山口的相機,於7 月 12 日發現遭竊,故本研究缺少塔曼山山友人次統計資料。另於研究調查期間,南插天山不幸發生山難,導致7月6日至13日途經南插天山登山口的搜救人員暴增,扣除上述情境後,彙整四台相機人次統計如下,結果顯示大部分山友由三號登山口、水源地、福巴越嶺三叉路口進入插天山域,反觀途經南插天山與拉拉山的山友已相當稀少,顯示大部分山友申請入園以前往北插天山為主。

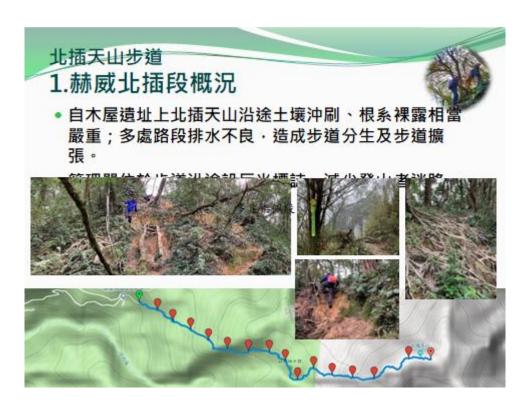
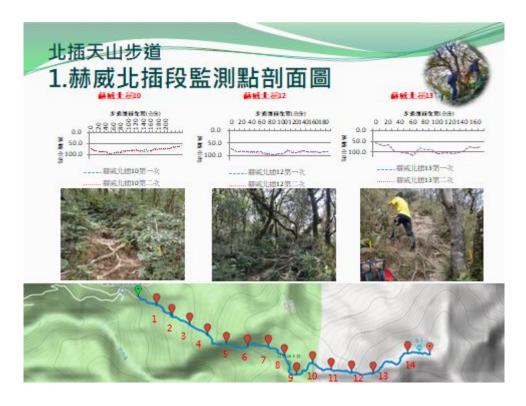
2.水源木屋段概況

- 水源地至木屋遺址步道情形不佳,部分路段根系裸露 嚴重,部分地區使用者降低後植被稍有恢復。
- 水源地為山友休息地·有山友開設之木桌·因此產生 了多條分生步道·致使地被受踩踏後土壤裸露。

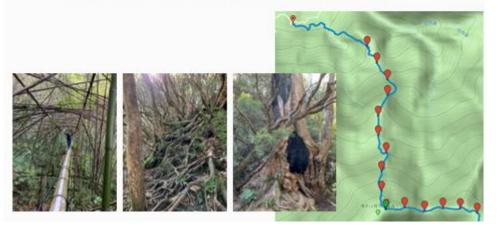
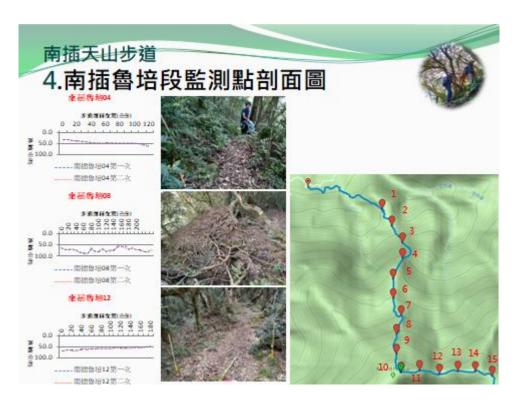
4.南插魯培段概況

南插魯培段起自小烏來端之登山口,登至上宇內山始 進入自然保留區,目前攀登人數不多,從大水管登山 口到南插天山途中,部分陡峭路段有根系裸露。

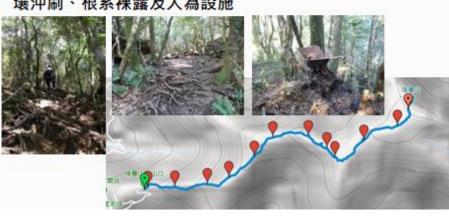
7.巴陵塔曼段概況

- 巴陵塔曼段使用者眾多,步道土壤沖刷頗為嚴重,大部分民眾都誤認為該步道無需申請入園。
- 沿途雖林相完整,但人為衝擊明顯,如盜採樹木、土 壤沖刷、根系裸露及人為設施
