行政院農委會林務局委託專業服務案

拉拉山國家森林遊樂區巨木結構檢查計畫

成果報告

委託單位 行政院農業委員會林務局新竹林區管理處 執行單位 行政院農業委員會林業試驗所 111 年 6 月

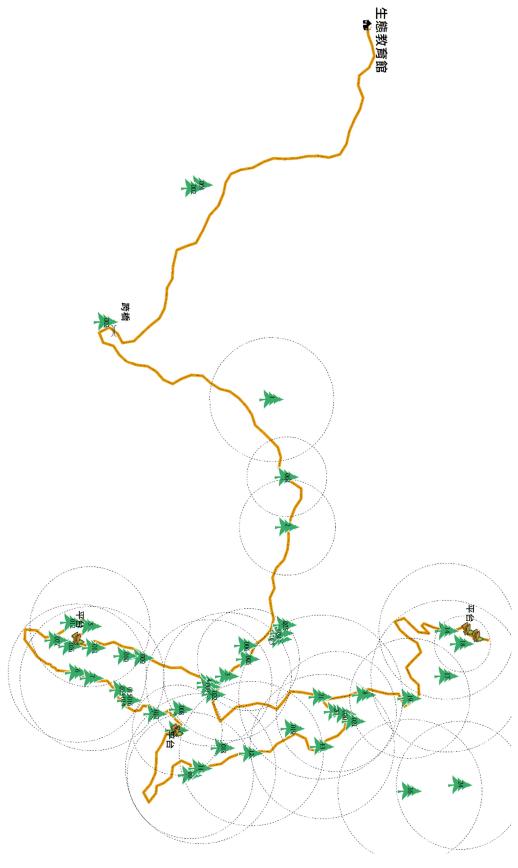
圖 7. 受試樹倒伏可能影響的範圍

記錄園區巨木之經緯座標及坡向,收集樹高、胸圍等資訊後,將 受試樹樹高之 1.5 倍範圍以圓圈標示,供作樹木一旦倒伏可能影響範 圍之推估(圖 7,編號請參考表 1 及表 2)。

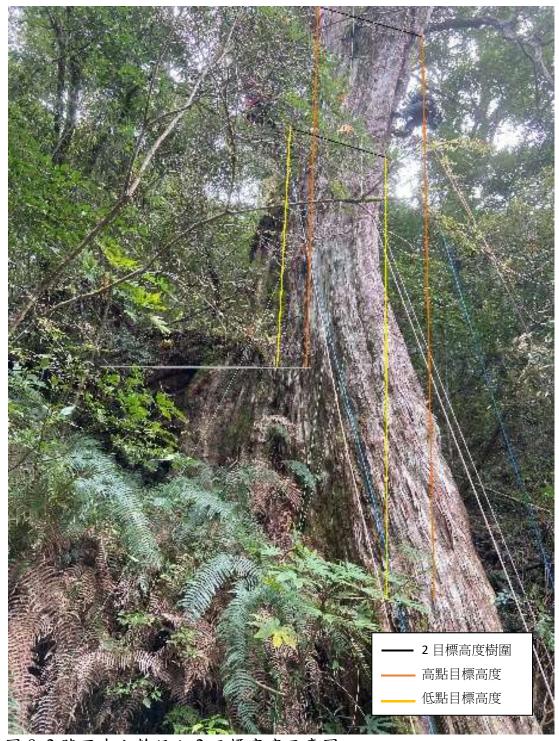
圖 9.2 號巨木主幹設立2目標高度示意圖

一般進行樹木非破壞試驗時,試驗點多設於樹幹胸高處,或特別需觀察處。本研究於現場進行儀器試驗時,為獲得非單一平面的試驗結果,於樹幹2高度處進行試驗。為獲取具代表性之2高度,於2號巨木上坡之胸高處為低點目標高度;另高點目標高度為避開上方無法測量部位,並考量與低點目標高度有相當距離,故訂為低點目標高度上方大於1.5m處。若由步道側(下坡)量測,高點目標高度與低點目標高度之高度分別為樹幹10.56m及8.72m;樹圍分別為6.26m及7.12m(圖9)。

經量測高點目標高度之樹圍(C)為 6.26m,以橫向打音法測得之一次共振頻率(fr_1)平均值為 55-120 Hz,故 $fr_1\cdot C$ 之乘積值為 344-751 Hz·m,較人工林紅檜 $fr_1\cdot C$ 之乘積值 910 Hz·m 低(許富蘭等,2013;附錄 2),屬於中高度劣化。

另於低點目標高度(8.72 m)處重複上述試驗,其樹圍(C)為 7.12m,橫向打音一次共振頻率(fr_1)平均值為 45-65 Hz,其 $fr_1 \cdot C$ 之值為 320-463 $Hz \cdot m$,較人工林紅檜 $fr_1 \cdot C$ 之乘積值 910 $Hz \cdot m$ 低, 屬於高度劣化,劣化程度略大於高點目標高度。

綜上所述,2 號巨木主幹內部雖有孔洞,惟主幹支持部位強度尚足,然而中空部位過大有可能向廣場方向傾或先劈裂後再上半折斷; 而樹幹上方分叉枝條因有脫落危險,建議應留意其量體,避免過大, 並設立「請勿逗留」告示牌,請遊客注意,或盡早移除。另樹根土石 略有掏空,建議進行傾斜度計監測,並進行坡面沖蝕測試驗,以免有 土石掏空致使傾倒的風險。

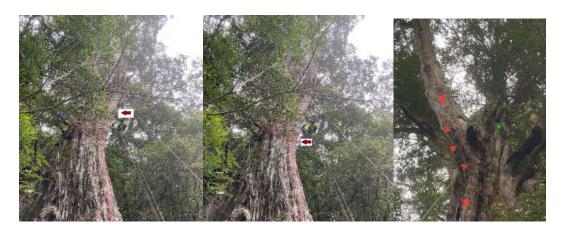
圖 13.2 號巨木阻抗試驗位置

2 號巨木以阻抗圖譜儀進行試驗(微鑽針長度 50 cm),試驗位置主要分為 3 區,如圖 13 由左至右分別為高點目標高度、低點目標高度及東北大叉之中叉。

東北大叉短軸於孔洞上下點各1處進行量測該處樹(圍231 cm), 試驗結果如圖16及附錄3,上方壁厚完整之長度約19 cm,長軸方向 t/R約51%,強度良好且殘留壁厚足;下方壁厚完整之長度約23 cm, 長軸方向t/R約56%,強度良好且殘留壁厚足。顯示孔洞上下方具相 當強度,惟孔洞處壁薄,一旦上方枝條生長旺盛,量體擴大,恐孔洞 處無法承受而斷裂。

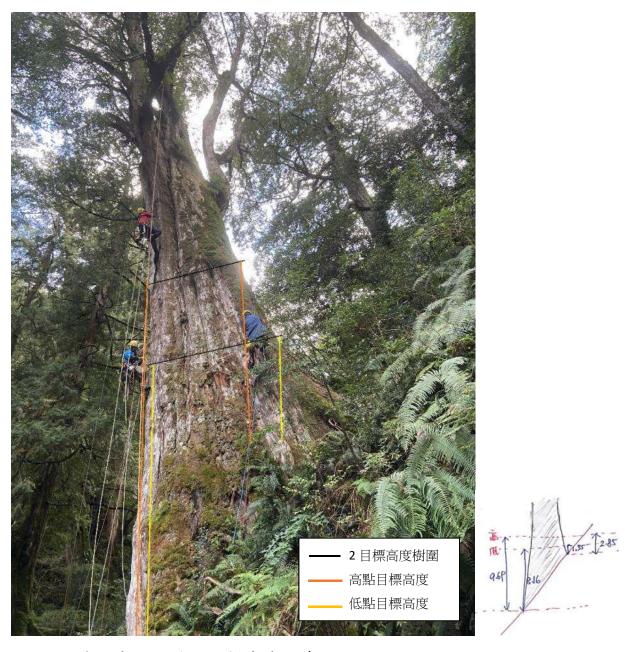
圖 18.3 號巨木的 2 試驗目標高度示意圖

1.5m處。由步道側(下坡)量測,試驗高度分別為9.69m及8.16m; 量測結果由步道側(上坡)量測,試驗高度分別為2.85m及1.35m, 下坡高度差達6.84m,檢測之目標高度如圖18,3號巨木經三種非破 壞性儀器測試結果如下:

3 號巨木低點目標高度之周長 (C) 為 8.50 m,横向打音一次共振頻率 (fr_1) 為 25-40 Hz,其 fr_1 · C 之值為 212.5-340 Hz · m,較人工林紅檜 fr_1 · C 之乘積值 910 Hz · m 低,屬於中高度劣化。

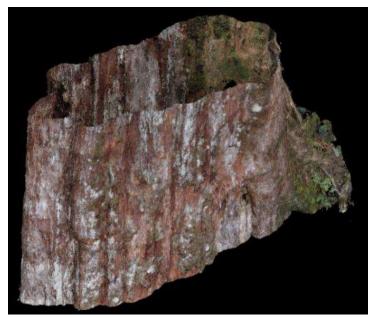
圖 21.3 號巨木內部孔洞照

經攀樹師於 3 號巨木樹幹分叉上方進行觀察,發現內部有孔洞由 主幹延伸至樹底(圖 21),此孔洞由外部不易觀查。

(左:內部孔洞照,由上往下方拍攝;右:巨木之立體圖示)

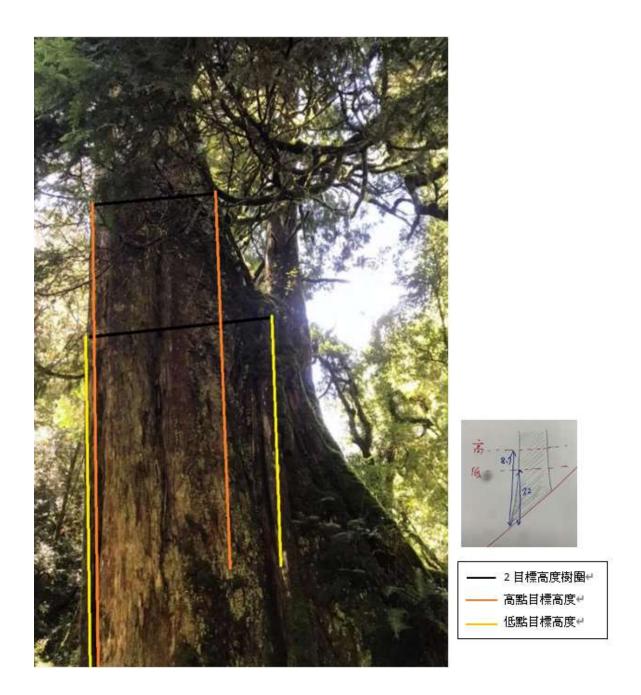
圖 22.4 號巨木的 2 試驗目標高度示意圖

為獲得非單一平面的試驗結果,現場進行2高度之試驗。一般試驗高度多以胸高處進行,或以有異常欲加以觀察之處為目標高度。本試驗由上坡之胸高處為低點目標高度,另高點目標高度為避開上方無法測量部位,並考量與低點目標高度有相當距離,故訂為距1.5 m處。由步道側(下坡)量測,試驗高度分別為8.70 m及7.20 m(如圖22),4 號巨木經三種非破壞性儀器測試結果如下:

4 號巨木低點目標高度之周長 (C) 為 $5.68 \, \mathrm{m}$,横向打音一次共振頻率 ($\mathrm{fr_1}$) 平均值為 $18.75-80 \, \mathrm{Hz}$,其 $\mathrm{fr_1} \cdot \mathrm{C}$ 之值為 $106.5-454.4 \, \mathrm{Hz}$ · m,較人工林紅檜 $\mathrm{fr_1} \cdot \mathrm{C}$ 之乘積值 $910 \, \mathrm{Hz}$ · m 低,屬於中高度劣化。

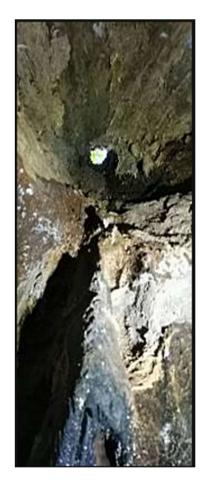
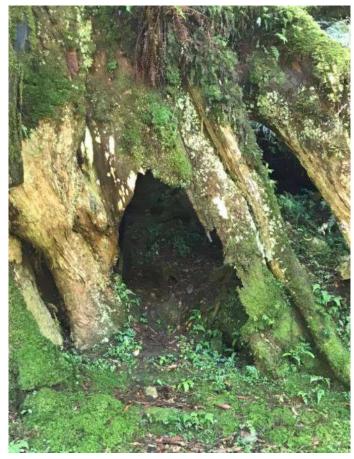
圖 24.4 號巨木內部孔洞照

經攀樹師攀至 4 號巨木主幹上方分叉處觀察 (圖 24),孔洞大且延伸至樹底,此洞口與步道處觀查之孔洞相通。4 號巨木除目視及儀器判視有明顯空洞,雖主幹支持部位強度尚足,然根部與土壤接觸面積不大,因此亦有倒伏之危險,建議立即設立告示牌,請遊客勿於樹下逗留,並建議以傾斜度儀進行長期即時監測,或增設拉力支持。另4 號巨木亦屬於在斜坡上根張強極度橢圓之樹型,是否為多樹合併後結果,建議後續可進行合併木研究。

(左:內部孔洞照,由上往下方拍攝;右:外部孔洞照,近根處)

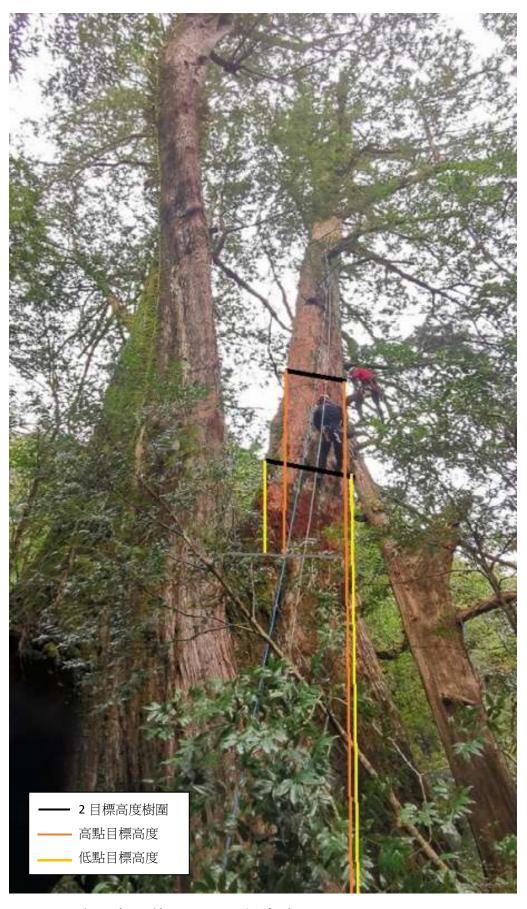
圖 25.5 號巨木主幹設立2目標高度

為獲得非單一平面的試驗結果,現場進行 2 層高度之試驗。為獲取具代表性之 2 高度,於 5 號巨木上坡之胸高處為低點目標高度;另高點目標高度為避開周邊闊葉樹的干擾,並考量與低點目標高度有相當距離,故訂為低點目標高度上方大於 3.74 m處。若由下坡量測,高點目標高度與低點目標高度之高度分別為樹幹 14.7 m及 11.3m;若由上坡量測,高點目標高度與低點目標高度之高度分別為樹幹 7.35 m及 3.95 m,上下坡高度差達 7.35 m(圖 25),5 號巨木經三種非破壞性儀器測試結果如下:。

5號巨木高點目標高度(14.7 m)處,其樹圍(C)為3.72 m,橫向打音一次共振頻率(fr₁)平均值為175-205Hz,其fr₁·C之值為632-760 Hz·m,較人工林紅檜frl·C之乘積值910 Hz·m低,屬於中度劣化。

另於低點目標高度(11.3 m)處重複上述試驗,其樹圍(C)為4.40 m,横向打音一次共振頻率(fr₁)平均值為141-145Hz,其 fr₁·C之值為616-638 Hz·m,較人工林紅檜 frl·C之乘積值910 Hz·m低,屬於中度劣化,劣化程度略大於高點目標高度。

5號巨木 3 種非破壞試驗結果良好顯示主幹殘留壁厚,建議平時 以表 8 維管紀錄表進行監測。然而樹根盤錯,有浮根、掏空、土壤退 化之傾向,建議設立告示牌,避免遊客踩踏土壤,並架設傾斜度計以 利即時監測樹幹傾斜角度或進行坡面沖蝕試驗監測地面土體狀況。

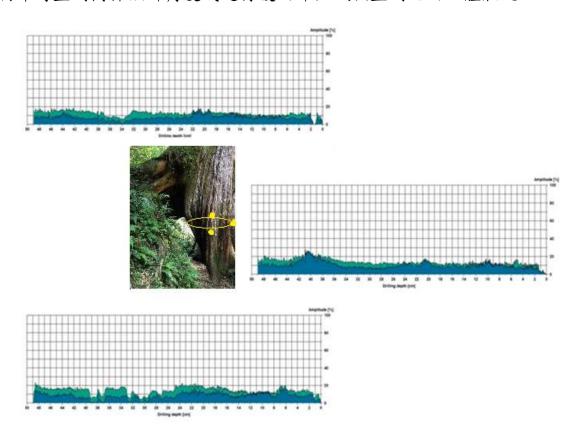
圖 28.5 號巨木東南大叉根部阻抗試驗結果

另針對 5 號巨木根部往東南根部形狀特殊之大叉,以阻抗圖譜儀試驗。試驗結果如圖 28 及附錄 5,3 測點厚度皆超過 50 cm。

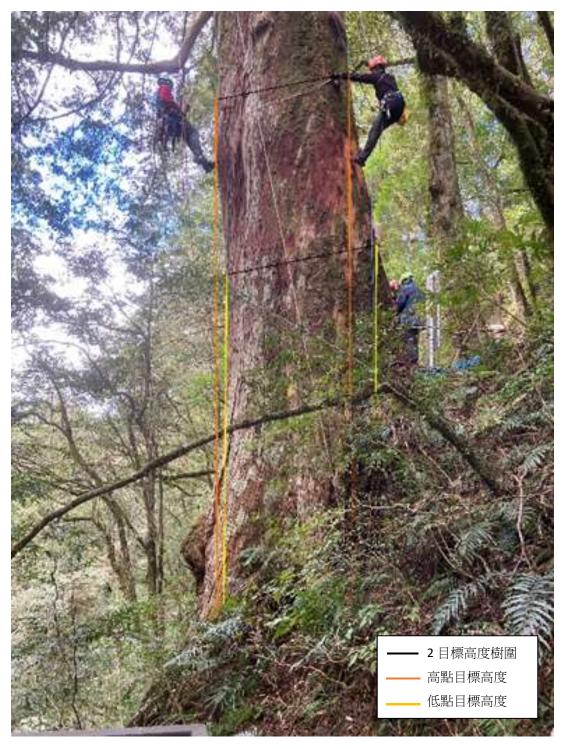
圖 33.11 號巨木主幹設立2目標高度

11 號巨木樹高 50 m,胸圍 7.2 m,樹型圓,坡向 224 西南;主幹枝條 多,上方可分為 3 支幹,西側有 2 支大型枯枝在步道正上方,西南向枯枝有折斷之垂枝;下坡樹皮翹;主幹木紋旋轉;順著坡向根張強烈。為獲得非單一平面的試驗結果,現場進行 2 高度之試驗。一般試驗高度多以胸高處進行,或以有異常欲加以觀察之處為目標高度。本試驗由上坡之胸高處為低點目標高度,另高點目標高度為避開上方無法測量部位,並考量與低點目標高度有相當距離,故訂為距 1.5 m處,由步道側(下坡)量測,試驗高度分別為 4.36 m 及 2.86 m (圖 33), 11 號巨木經三種非破壞性儀器測試結果如下:。

11 號巨木高點目標高度之周長(C)為6.60 m,橫向打音一次共振頻率(fr₁)93-135 Hz,其 fr₁·C之值為616-891 Hz·m,較人工林紅檜 frl·C之乘積值910 Hz·m 略低,屬於低度劣化;低點目標高度之周長(C)為6.70 m,橫向打音一次共振頻率(fr₁)平均值為70-110 Hz,其 fr₁·C之值為460-1016 Hz·m。較人工林紅檜 frl·C之乘積值910 Hz·m 略低,屬於低度劣化。

11 號巨木 3 種非破壞試驗結果良好顯示主幹殘留壁厚,平時以表 8 維管紀錄表進行監測,其中,部分疑似枯死小枝及西側有 2 大型枯 枝在步道正上方,應特別注意。

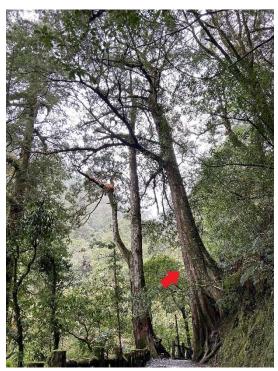
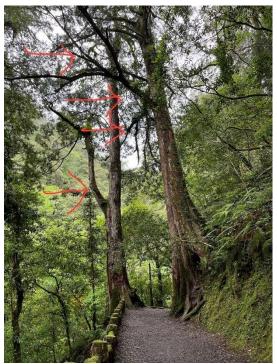
圖 51.006 號受試巨木生長現況

位於第1號與第2號巨木之間,樹冠生長良好,樹冠下多枝條、 有部分枯枝,偏溪谷方向(北),樹冠至主幹中段之主幹枝條延伸至步 道上方,須留意。樹幹圓直,坡向5北;樹根曝露,有浮根及掏空現 象。步行可達,於胸高斷面可直接進行操作,經阻抗圖譜試驗,顯示 主幹結構健全。整體評估風險低,後續建議依表8以維管紀錄表長期 維護管理監測(圖51)。

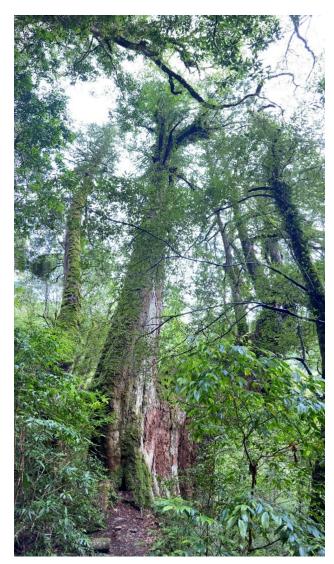
圖 57.012 號受試巨木生長現況

位於第5號巨木上坡。樹冠下無枝條、無枯枝,偏94東,主幹 枝條集中在上坡處(西向);樹幹傾斜至步道上方,樹幹中段沿下坡方 向反應材嚴重,根張明顯,後續除建議依表8以維管紀錄表長期維護 管理監測外,另亦建議進行坡面沖蝕試驗監測土壤狀況或以傾斜度計 監測樹幹傾斜角度(圖57)。

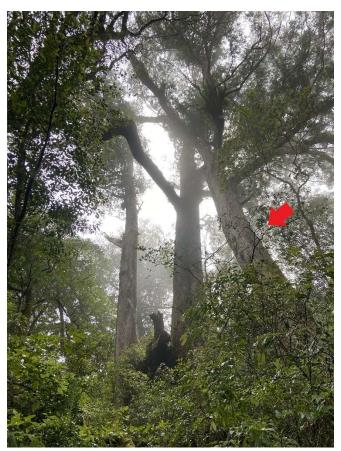
圖 59.014 號受試巨木生長現況

位於第7號與第8號巨木之間,主幹枝條大而多,有扭曲之大枯 枝在步道上方,宜留意對遊客之影響,另傾斜角度大,且於斜坡上, 一旦傾倒有可能波及下方2樹,因此,後續除建議依表8以維管紀錄 表長期維護管理監測外,另應進行坡面沖蝕試驗監測土壤狀況或以傾 斜度計監測樹幹傾斜角度(圖59)。

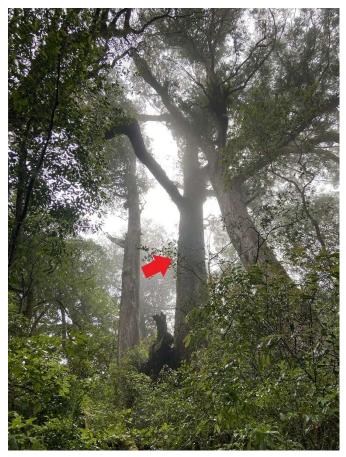
圖 60.015 號受試巨木生長現況

位於第7號與第8號巨木之間,闊葉樹,主幹枝條粗大;樹幹直立於斜坡上,其上方傾斜樹木為其風險(圖60),宜留意,後續建議依表8以維管紀錄表長期維護管理監測。

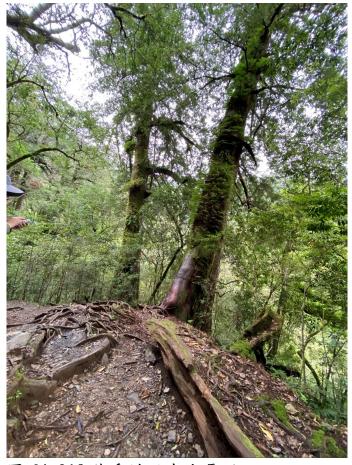
圖 64.019 號受試巨木生長現況

位於第12號與第13號巨木之間,主幹枝條茂密,集中在西側; 主幹往西傾斜;樹根之根系臨步道處浮出土表且凸起,有因踐踏而損 傷之跡象,需留意避免繼續傷及樹根,及土表凸起高度。後續建議依 表8以維管紀錄表長期維護管理監測(圖64)。
